석면농도측정 결과보고서

현장명: 이리송학초

석면농도 측정용역 [송학초]

석면농도측정 결과표

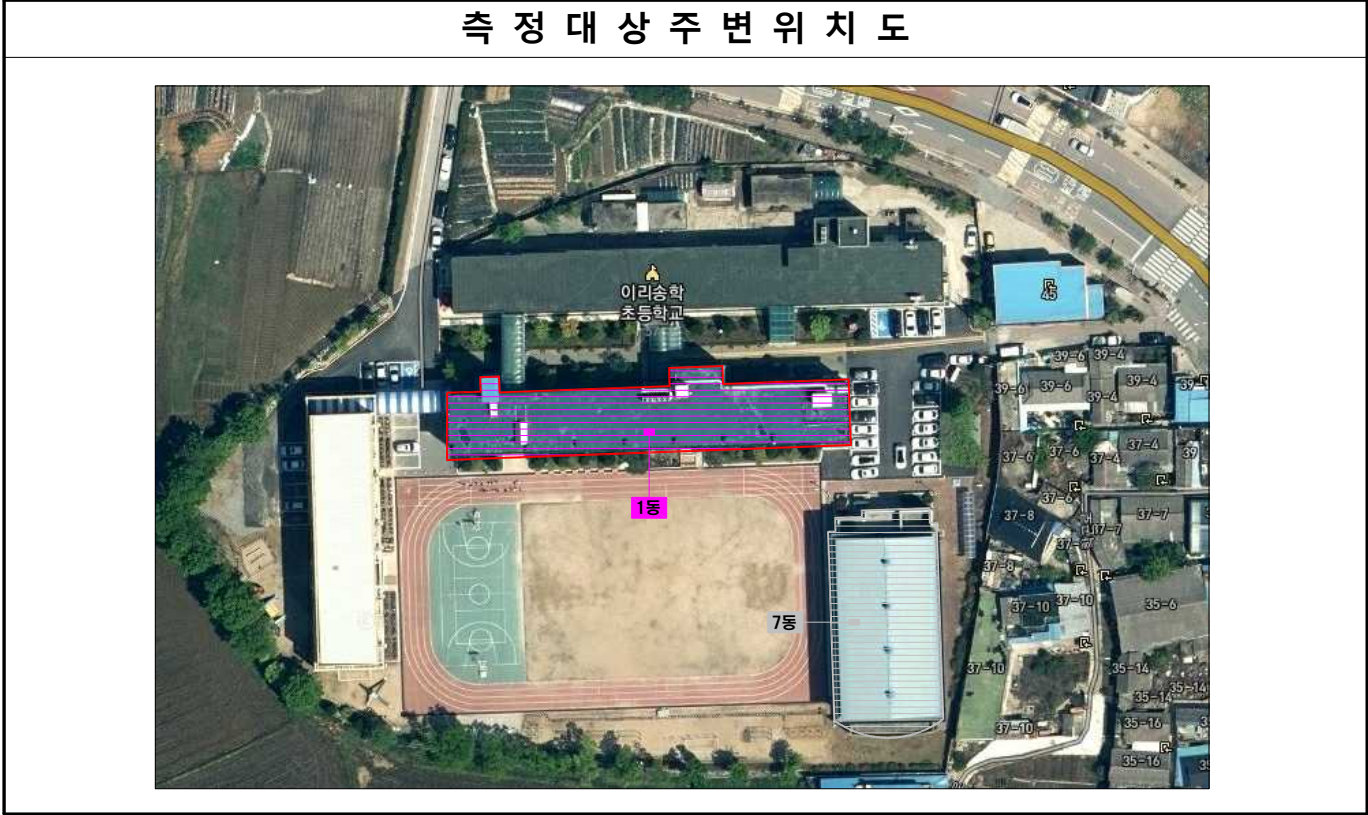
❖ 별첨 1. 측정 위치 도식도

석면농도측정 장소	이리송학초	석면자재 종류	텍스
석면면적	357.45㎡		
</

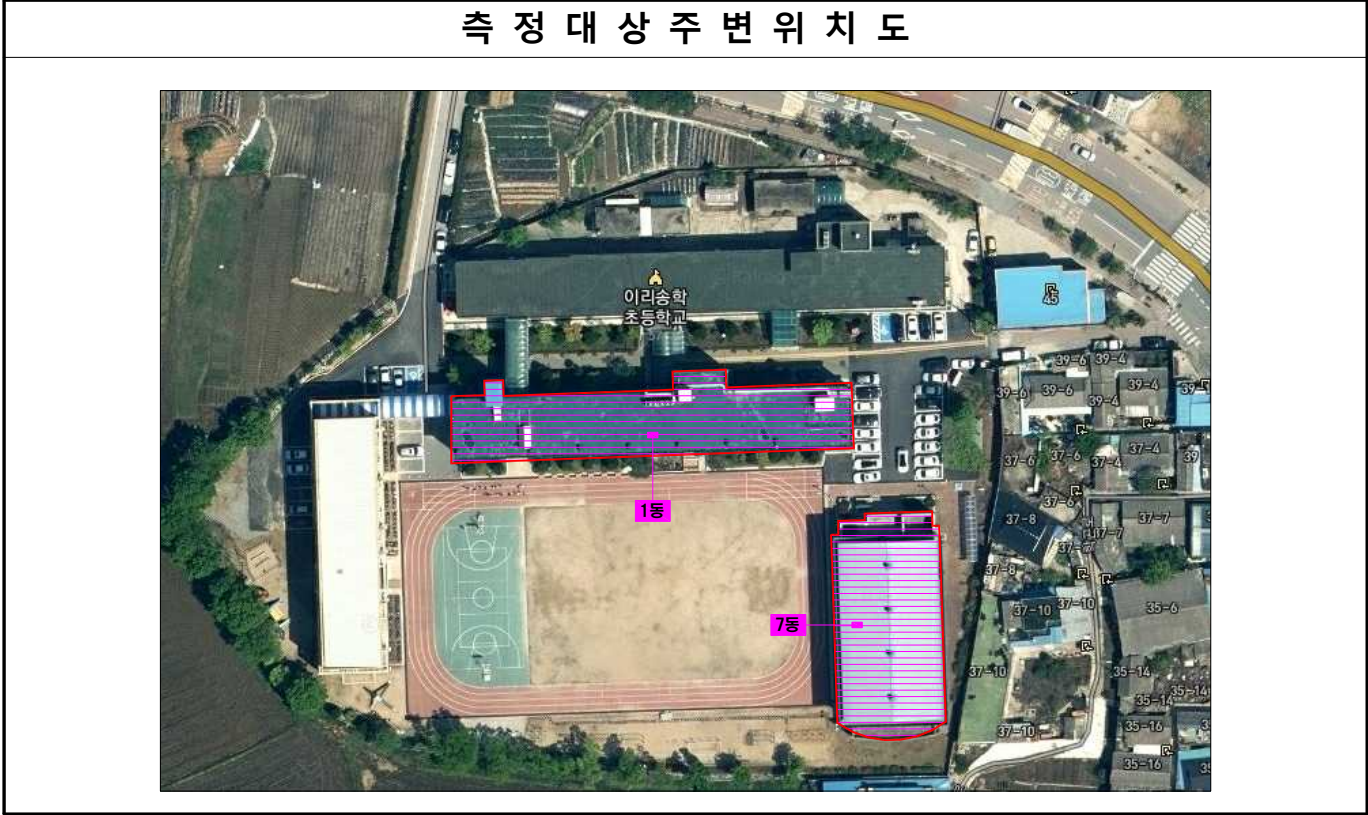
❖ 별첨 1-1. 측정 위치 도식도

석면농도측정 장소	이리송학초	석면자재 종류	텍스
석면면적	[1동 2층 + 7동 1층 합계면적] 298.78㎡		
<div><div><div><div>WC</div><div>WC</div></div><div>복도</div><div><div>3-3</div><div><div>3-4 (62.5) #5~6</div><div>도서실 (126.38) #1~4</div></div></div></div><div>이리송학초 1동 지상2층 측정지도</div></div>
