### 3-6 석면지도(2동 1층)

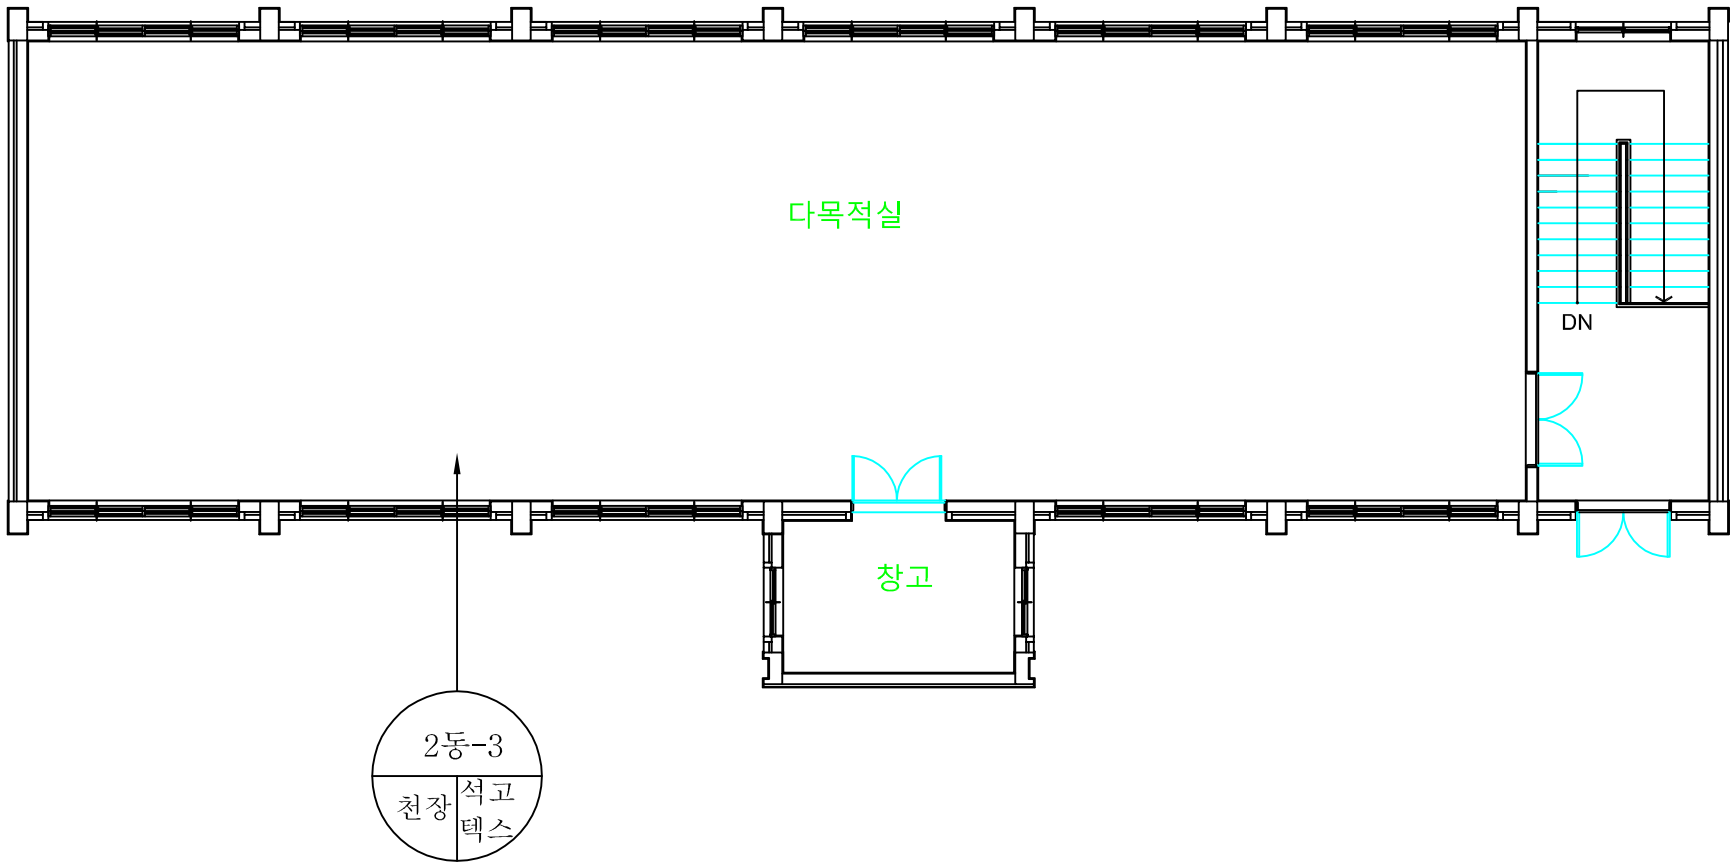
3-6 석면지도(2동 2층)

시료번호	시료채취 장소	건축자재	동일구역	면적(㎡ )	석면종류	함유율(%)	위해성평가 점수/등급	관리방안	현장주소 (기관명)	전북 진안군 진안읍 대광 3길 25-5 (진안제일고등학교)
									도면번호	14-08-25-02
									조사일자	2014. 08. 25
									조사기관	석면스토리(주)
