의뢰자 : 고창여자중학교

용역명 : 고창여자중학교 석면 재조사 용역

# 건축물 석면조사 결과 보고서

조사 날짜 : 2021년 02월 17일 ~ 2021년 02월 18일

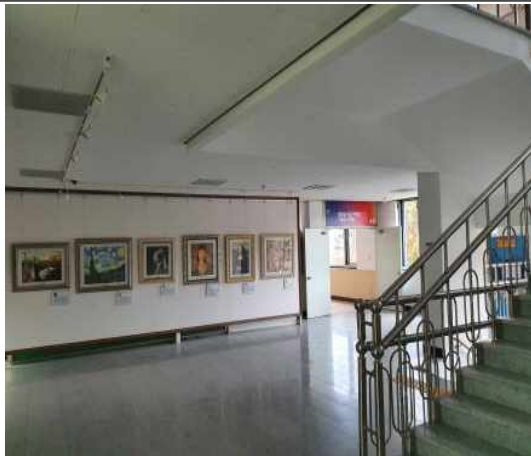
FA-31 (4층 407)		FA-32 (4층 406)

FA-33 (4층 홀)		FA-34 (4층 복도 1)			
연번	기능공간 내 위치별 균질부분						
	바닥	기저	벽	천장	분무재	칸막이	지붕
FA-31	타일	콘크리트	콘크리트	텍스 HA-4	-	-	-
FA-32	타일	콘크리트	콘크리트	텍스 HA-4	-	-	-
FA-33	콘크리트	콘크리트	콘크리트	텍스 HA-2	-	-	-
FA-34	타일	콘크리트	콘크리트	텍스 HA-2	-	-	-
