# 건축물 석면조사 결과 보고서

완주 청명초등학교

# 석면 조사 결과서

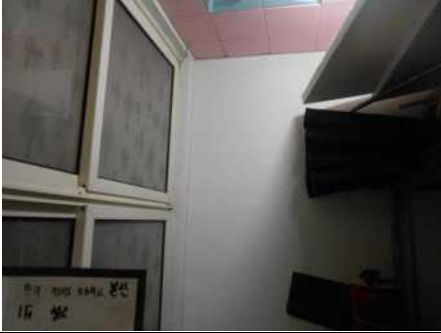
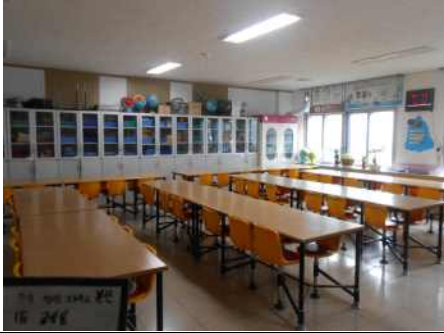
실 명		본관 1층 세척실	실 명		본관 1층 유치원 사무실	실 명		본관 1층 유치원 자료실
조사 결과		석면함유자재 있음	조사 결과		석면함유자재 없음	조사 결과		석면함유자재 없음
석면함유자재	위 치	천장	석면함유자재	위 치	-	석면함유자재	위 치	-
	자 재 명	텍스		자 재 명	-		자 재 명	-
	특이사항	-		특이사항	-		특이사항	-

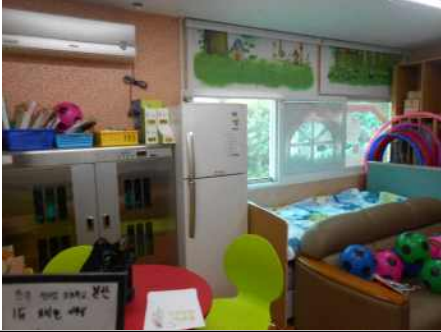
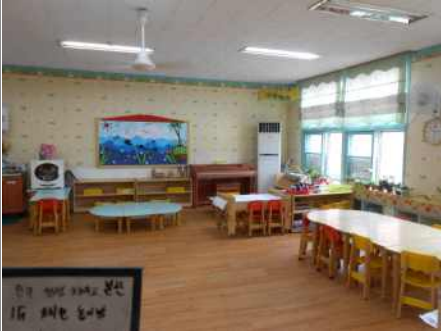
실 명		본관 1층 유치원 놀이방	실 명		본관 1층 유치원 화장실	실 명		본관 1층 계단실
조사 결과		석면함유자재 있음	조사 결과		석면함유자재 없음	조사 결과		석면함유자재 없음
석면함유자재	위 치	천장	석면함유자재	위 치	-	석면함유자재	위 치	-
	자 재 명	텍스		자 재 명	-		자 재 명	-
	특이사항	-		특이사항	-		특이사항	-

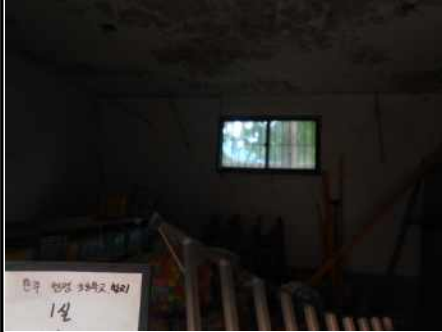
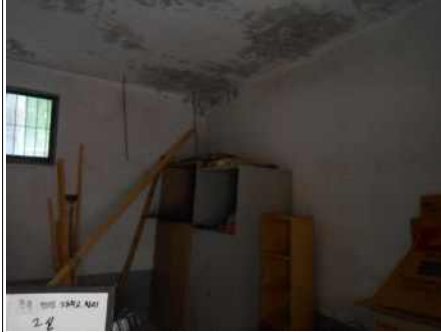
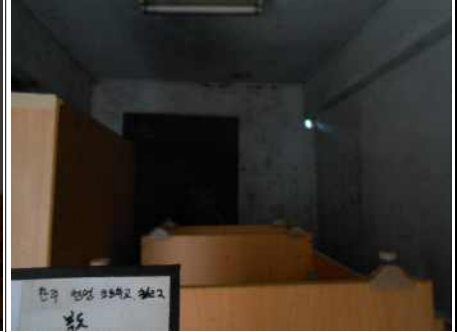
실 명		창고1 1실	실 명	창고1 2실	실 명	창고2 복도
조사 결과		석면함유자재 없음	조사 결과	석면함유자재 없음	조사 결과	석면함유자재 없음
석면함유자재	위 치	-	석면함유자재	위 치	-	-
	자 재 명	-		자 재 명	-	-
	특이사항	-		특이사항	-	-

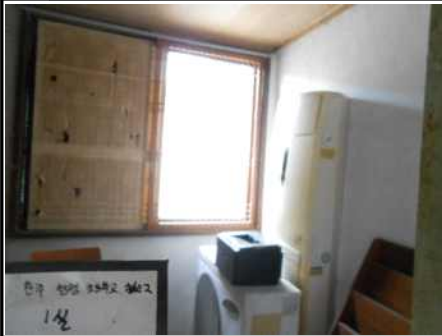
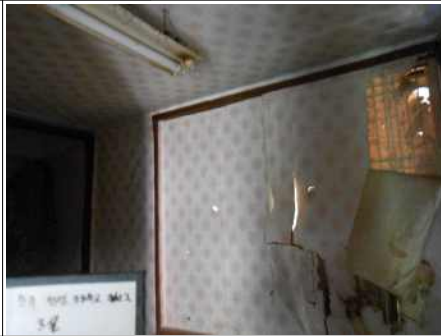
실 명	창고2 1실	실 명	창고2 3실	실 명	창고2 가차
조사 결과	석면함유자재 없음	조사 결과	석면함유자재 없음	조사 결과	석면함유자재 있음
석면함유자재	위 치	-	위 치	-	지붕
	자 재 명	-	자 재 명	-	슬레이트
	특이사항	-	특이사항	-	-
