# 건축물 석면 지도

[ 제1체육관 ]

전북 완주군 소양면 원암로 46

(주) 알 파 석 면 연 구 소

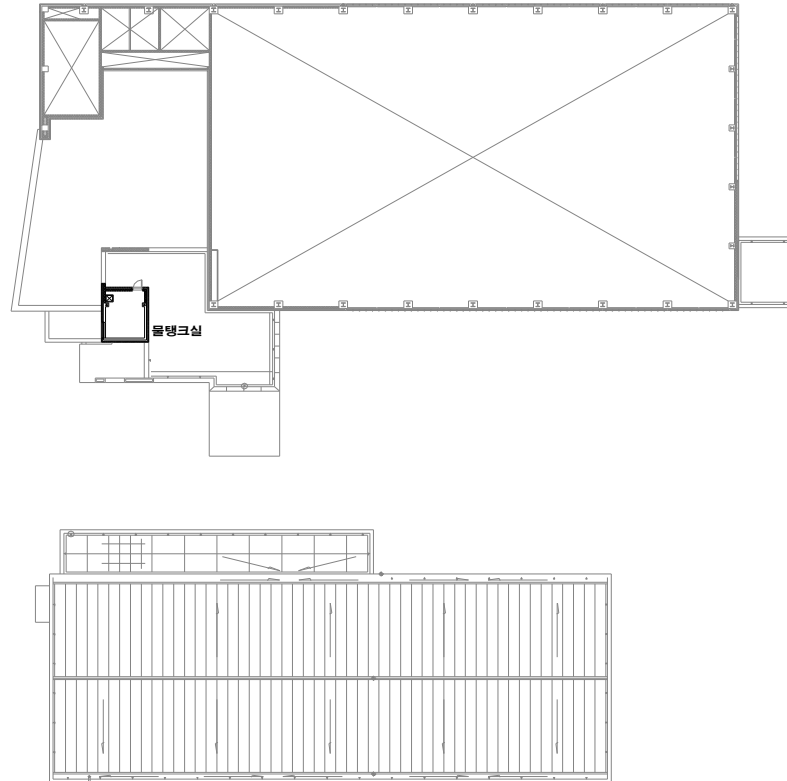
# 제1체육관 옥상층

시료 번호	시료 채취 위치	건축 자재	동일 물질 구역	면적(m <sup>2</sup> ), 부피(m <sup>3</sup> ), 길이(m)	석면 종류	석면 함유량(%)	위해성 평가 점수	위해성 등급	관리 방안
									<석면함유 건축자재의 잠재적인 손상 가능성이 낮은 상태> 1)비산성과 손상이 동시에 있는 경우 손상에 대한 보수 2)석면함유 건축자재 또는 설비에 대한 지속적인 유지관리 3) 석면함유 건축자재 또는 설비가 손상되었을 경우 즉시 보수 4)석면함유 건축자재를 인위적으로 손상시키지 않도록 함 5) 전기공사,배선공사등 건축물 유지보수 공사시 석면함유설비 또는 자재가 훼손되어 석면이 비산되지 않도록 작업수행

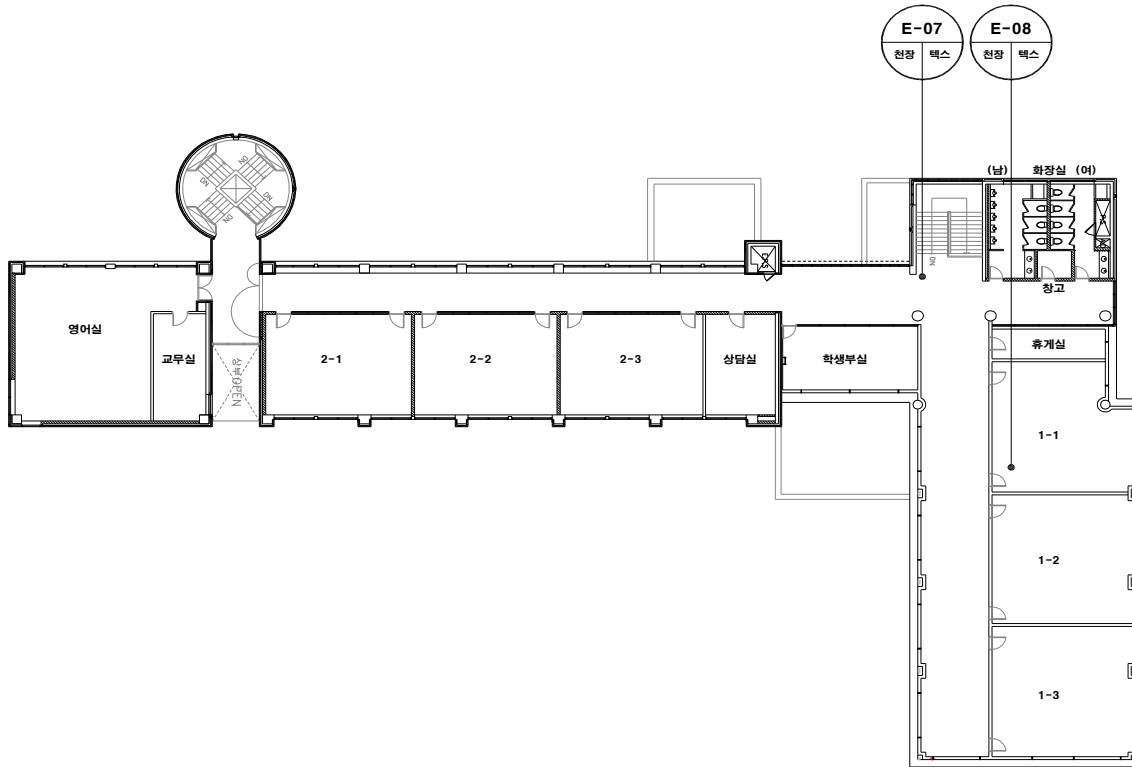
# 본관 3층

시료 번호	시료 채취 위치	건축 자재	동일 물질 구역	면적(m <sup>2</sup> ) , 부피(m <sup>3</sup> ) , 길이(m)	석면 종류	석면 함유량(%)	위해성 평가 점수	위해성 등급	관리 방안
									<석면함유 건축자재의 잠재적인 손상 가능성이 낮은 상태> 1)비산성과 손상이 동시에 있는 경우 손상에 대한 보수 2)석면함유 건축자재 또는 설비에 대한 지속적인 유지관리 3) 석면함유 건축자재 또는 설비가 손상되었을 경우 즉시 보수 4)석면함유 건축자재를 인위적으로 손상시키지 않도록 함 5) 전기공사,배선공사등 건축물 유지보수 공사시 석면함유설비 또는 자재가 훼손되어 석면이 비산되지 않도록 작업수행
