의뢰처 : 전북체육중학교

용역명 : 전북체육중학교 건축물 석면조사용역

건축물 석면조사 결과 보고서

조사 날짜 : 2015년 03월 05,06,10일 (3일간)

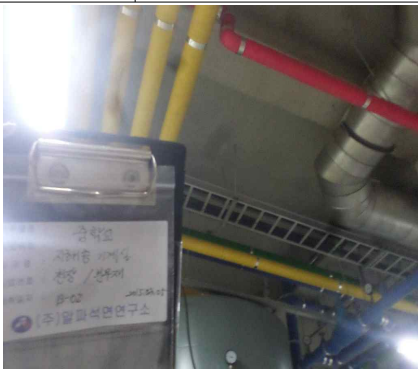
시료번호	A - 01	시료번호	A - 02	시료번호	A - 03
채취위치	지하1층 기계실 배관	채취위치	지하1층 기계실 천장	채취위치	지하1층 기계실 천장
건축자재	개스킷	건축자재	분무재	건축자재	분무재
분석결과	백석면 40%	분석결과	석면 불검출	분석결과	석면 불검출

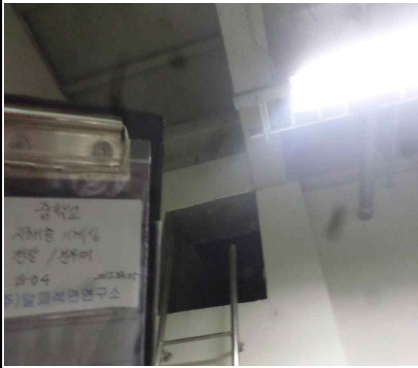
시료번호	A - 04	시료번호	A - 05	시료번호	
채취위치	지하1층 기계실 천장	채취위치	1층 복도 천장	채취위치	
건축자재	분무재	건축자재	텍스	건축자재	
분석결과	석면 불검출	분석결과	석면 불검출	분석결과

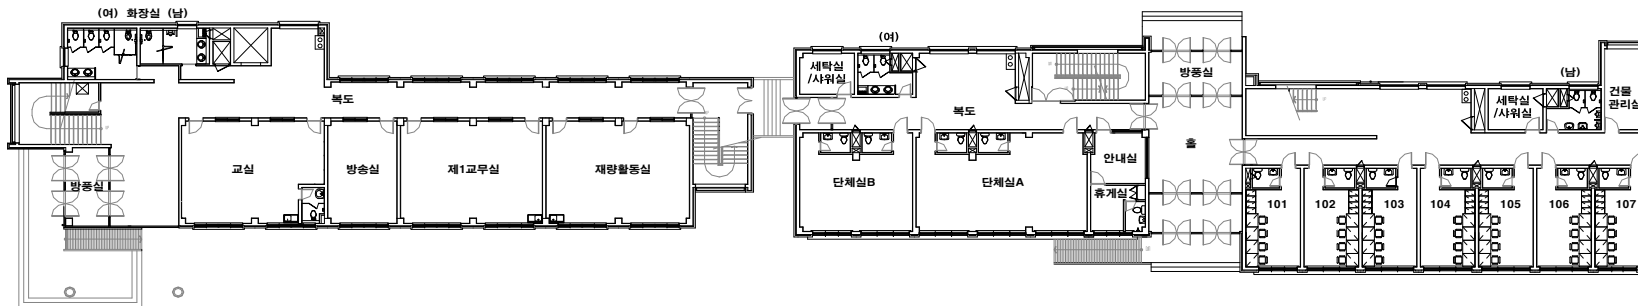
중학교 1층

시료 번호	시료 채취 위치	건축 자재	동일 물질 구역	면적(m ²), 부피(m ³), 길이(m)	석면 종류	석면 함유량(%)	위해성 평가 점수	위해성 등급	관리 방안
C-01	지하1층 기계실 배관	개스킷	지하1층 기계실	0.01 m ²	백석면	40%	2	낮음	<석면함유 건축자재의 잠재적인 손상 가능성이 낮은 상태> 1)비산성과 손상이 동시에 있는 경우 손상에 대한 보수 2)석면함유 건축자재 또는 설비에 대한 지속적인 유지관리 3) 석면함유 건축자재 또는 설비가 손상되었을 경우 즉시 보수 4)석면함유 건축자재를 인위적으로 손상시키지 않도록 함 5) 전기공사, 배선공사등 건축물 유지보수 공사시 석면함유설비 또는 자재가 훼손되어 석면이 비산되지 않도록 작업수행
