2동 2층

* 건축물명: 2동

* 도면번호 : 14-08-19-08

* 조사일자 : 2014.08.19

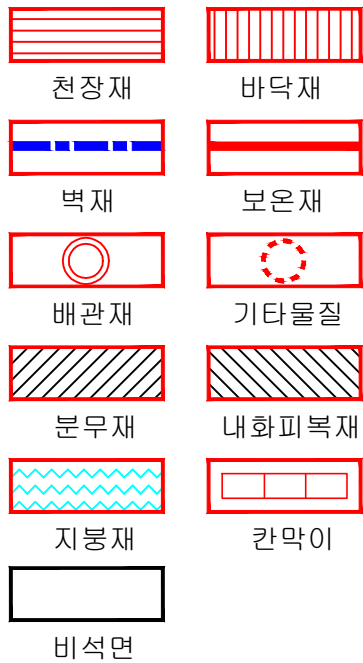
2동-03
천장 텍스 (4%)

시료번호	시료채취 위치	건축자재	동일물질 구역	면적 부피 길이	석면 종류	석면함유율 (%)	위해성 평가점수	위해성 등급	관리방안
2동-03	천장	텍스	2층 전실 (화장실 제외)	397.07	백석면	4(%)	10	낮음	<석면함유 건축자재의 잠재적인 손상 가능성이 낮은 상태> 1) 비산성과 손상이 동시에 있는 경우 손상에 대한 보수 2) 석면함유 건축자재 또는 설비에 대한 지속적인 유지 관리 3) 석면함유 건축자재 또는 설비가 손상되었을 경우 즉시 보수 4) 석면함유 건축자재를 인위적으로 손상시키지 않도록 함 5) 전기공사, 배선공사 등 건축물 유지보수 공사시 석면함유설비 또는 자재가 훼손되어 석면이 비산되지 않도록 작업수행
