건축물 석면 지도

[전주상업정보고등학교(미술관)]

전북 전주시 완산구 따박골 2길 21

(주) 알 파 석 면 연 구 소
Alpha an institute

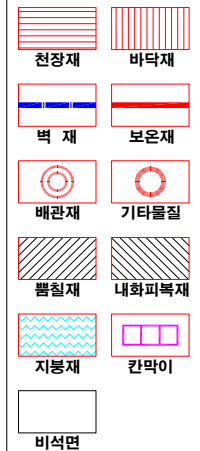
전주상업정보고등학교(미술관) 1층

시료 번호	시료 채취 위치	건축 자재	동일 물질 구역	면적(m ²), 부피(m ³), 길이(m)	석면 종류	석면 함유량(%)	위해성 평가 점수	위해성 등급	관리 방안
B-01	1층 미술실 천장	텍스	1층 미술실, 사무실, 연극부실2 천장	128.81 m ²	백석면	4%	6	낮음	<석면함유 건축자재의 잠재적인 손상 가능성이 낮은 상태> 1)비산성과 손상이 동시에 있는 경우 손상에 대한 보수 2)석면함유 건축자재 또는 설비에 대한 지속적인 유지관리 3) 석면함유 건축자재 또는 설비가 손상되었을 경우 즉시 보수 4)석면함유 건축자재를 인위적으로 손상시키지 않도록 함 5) 전기공사, 배선공사등 건축물 유지보수 공사시 석면함유설비 또는 자재가 훼손되어 석면이 비산되지 않도록 작업수행
B-02	1층 홀 천장	텍스	1층 홀, 현관 천장	44.94 m ²	백석면	4%	6	낮음	
B-03	1층 연극부실 천장	밤라이트	1층 연극부실 천장	24.44 m ²	백석면	10%	6	낮음
