전주사대부설고등학교 석면조사 용역

# 석 면 지 도

# 전주대학교 사범대학 부설고등학교 배치도

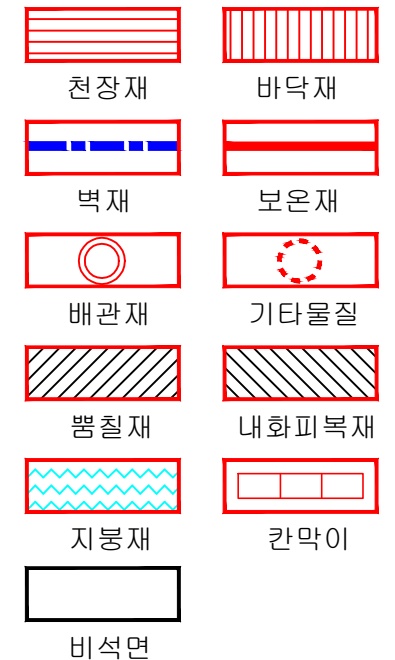
# 본관동 지하2층

시료번호	시료채취 위치	건축자재	동일물질 구역	면적 부피 길이	석면 종류	석면함유율 (%)	위해성 평가점수	위해성 등급	관리방안
본관-01 본관-02	천장	텍스	준비실, 가사실습실, 복도, 헬시바, 구내매점	406.65	백석면	4(%)	8	낮음	<석면함유 건축자재의 잠재적인 손상 가능성이 낮은 상태> 1) 비산성과 손상이 동시에 있는 경우 손상에 대한 보수 2) 석면함유 건축자재 또는 설비에 대한 지속적인 유지 관리 3) 석면함유 건축자재 또는 설비가 손상되었을 경우 즉시 보수 4) 석면함유 건축자재를 인위적으로 손상시키지 않도록 함 5) 전기공사, 배선공사 등 건축물 유지보수 공사시 석면함유설비 또는 자재가 훼손되어 석면이 비산되지 않도록 작업수행
본관-03	벽	밤라이트	글쑃대	24.06	백석면	8(%)	6	낮음

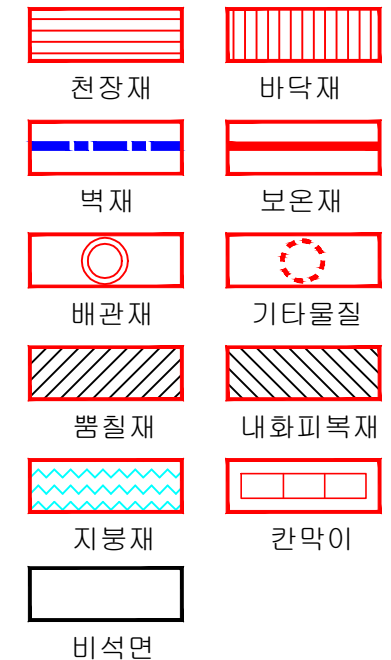
# 본관동 지하1층

시료번호	시료채취 위치	건축자재	동일물질 구역	면적 부피 길이	석면 종류	석면함유율 (%)	위해성 평가점수	위해성 등급	관리방안
본관-06	칸막이	방라이트	여화장실	29.84	백석면	10(%)	6	낮음	<석면함유 건축자재의 잠재적인 손상 가능성이 낮은 상태> 1) 비산성과 손상이 동시에 있는 경우 손상에 대한 보수 2) 석면함유 건축자재 또는 설비에 대한 지속적인 유지 관리 3) 석면함유 건축자재 또는 설비가 손상되었을 경우 즉시 보수 4) 석면함유 건축자재를 인위적으로 손상시키지 않도록 함 5) 전기공사, 배선공사 등 건축물 유지보수 공사시 석면함유설비 또는 자재가 훼손되어 석면이 비산되지 않도록 작업수행
본관-07	천장	방라이트	여화장실	34.42	백석면	8(%)	6	낮음	
본관-08	천장	텍스	준비실, 무용실, 코람데오실, 파워스테이션	291.33	백석면	4(%)	7	낮음

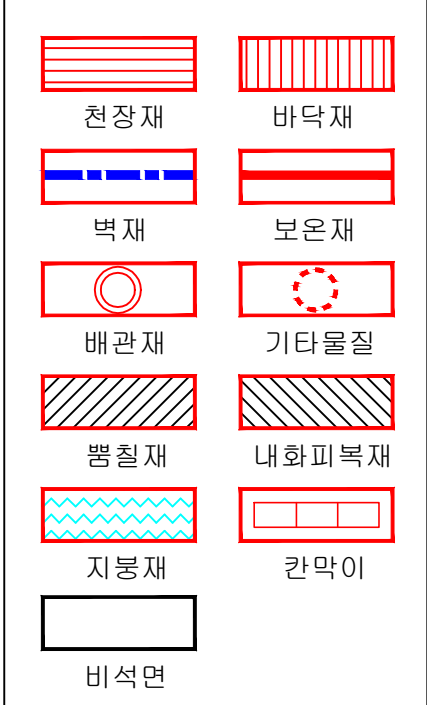
## 본관동 1층

시료번호	시료채취 위치	건축자재	동일물질 구역	면적 부피 길이	석면 종류	석면함유율 (%)	위해성 평가점수	위해성 등급	관리방안
본관-13	벽	밤라이트	교무창고	12.07	백석면	8(%)	5	낮음	<석면함유 건축자재의 잠재적인 손상 가능성이 낮은 상태> 1) 비산성과 손상이 동시에 있는 경우 손상에 대한 보수 2) 석면함유 건축자재 또는 설비에 대한 지속적인 유지 관리 3) 석면함유 건축자재 또는 설비가 손상되었을 경우 즉시 보수 4) 석면함유 건축자재를 인위적으로 손상시키지 않도록 함 5) 전기공사, 배선공사 등 건축물 유지보수 공사시 석면함유설비 또는 자재가 훼손되어 석면이 비산되지 않도록 작업수행
본관-14	천장	밤라이트	창고	8.16	백석면	8(%)	5	낮음	
본관-18 본관-19 본관-20	천장	텍스	교무창고, 남·여휴게실, 방송실, 교무실, 휴게실, 교장실, 인성인권부, 학생회의실, 특별실, 과학실1·2	715.04	백석면	4(%)	11	낮음

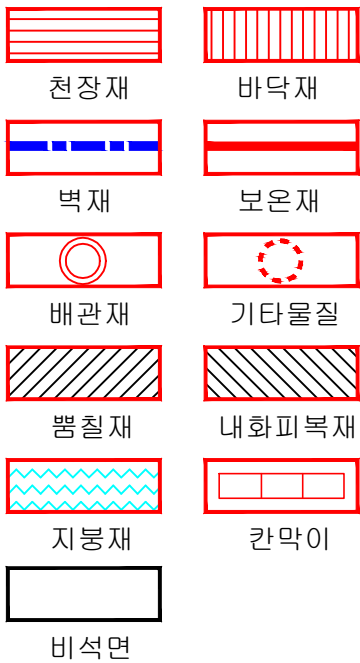
# 본관동 옥탑층

시료번호	시료채취 위치	건축자재	동일물질 구역	면적 부피 길이	석면 종류	석면함유율 (%)	위해성 평가점수	위해성 등급	관리방안
본관-35	천장	텍스	계단실, 세미나실	200.67	백석면	4(%)	5	낮음	<석면함유 건축자재의 잠재적인 손상 가능성이 낮은 상태> 1) 비산성과 손상이 동시에 있는 경우 손상에 대한 보수 2) 석면함유 건축자재 또는 설비에 대한 지속적인 유지 관리 3) 석면함유 건축자재 또는 설비가 손상되었을 경우 즉시 보수 4) 석면함유 건축자재를 인위적으로 손상시키지 않도록 함 5) 전기공사,배선공사등 건축물 유지보수 공사시 석면함유설비 또는 자재가 훼손되어 석면이 비산되지 않도록 작업수행
