전주사대부설고등학교 석면조사 용역

석 면 지 도

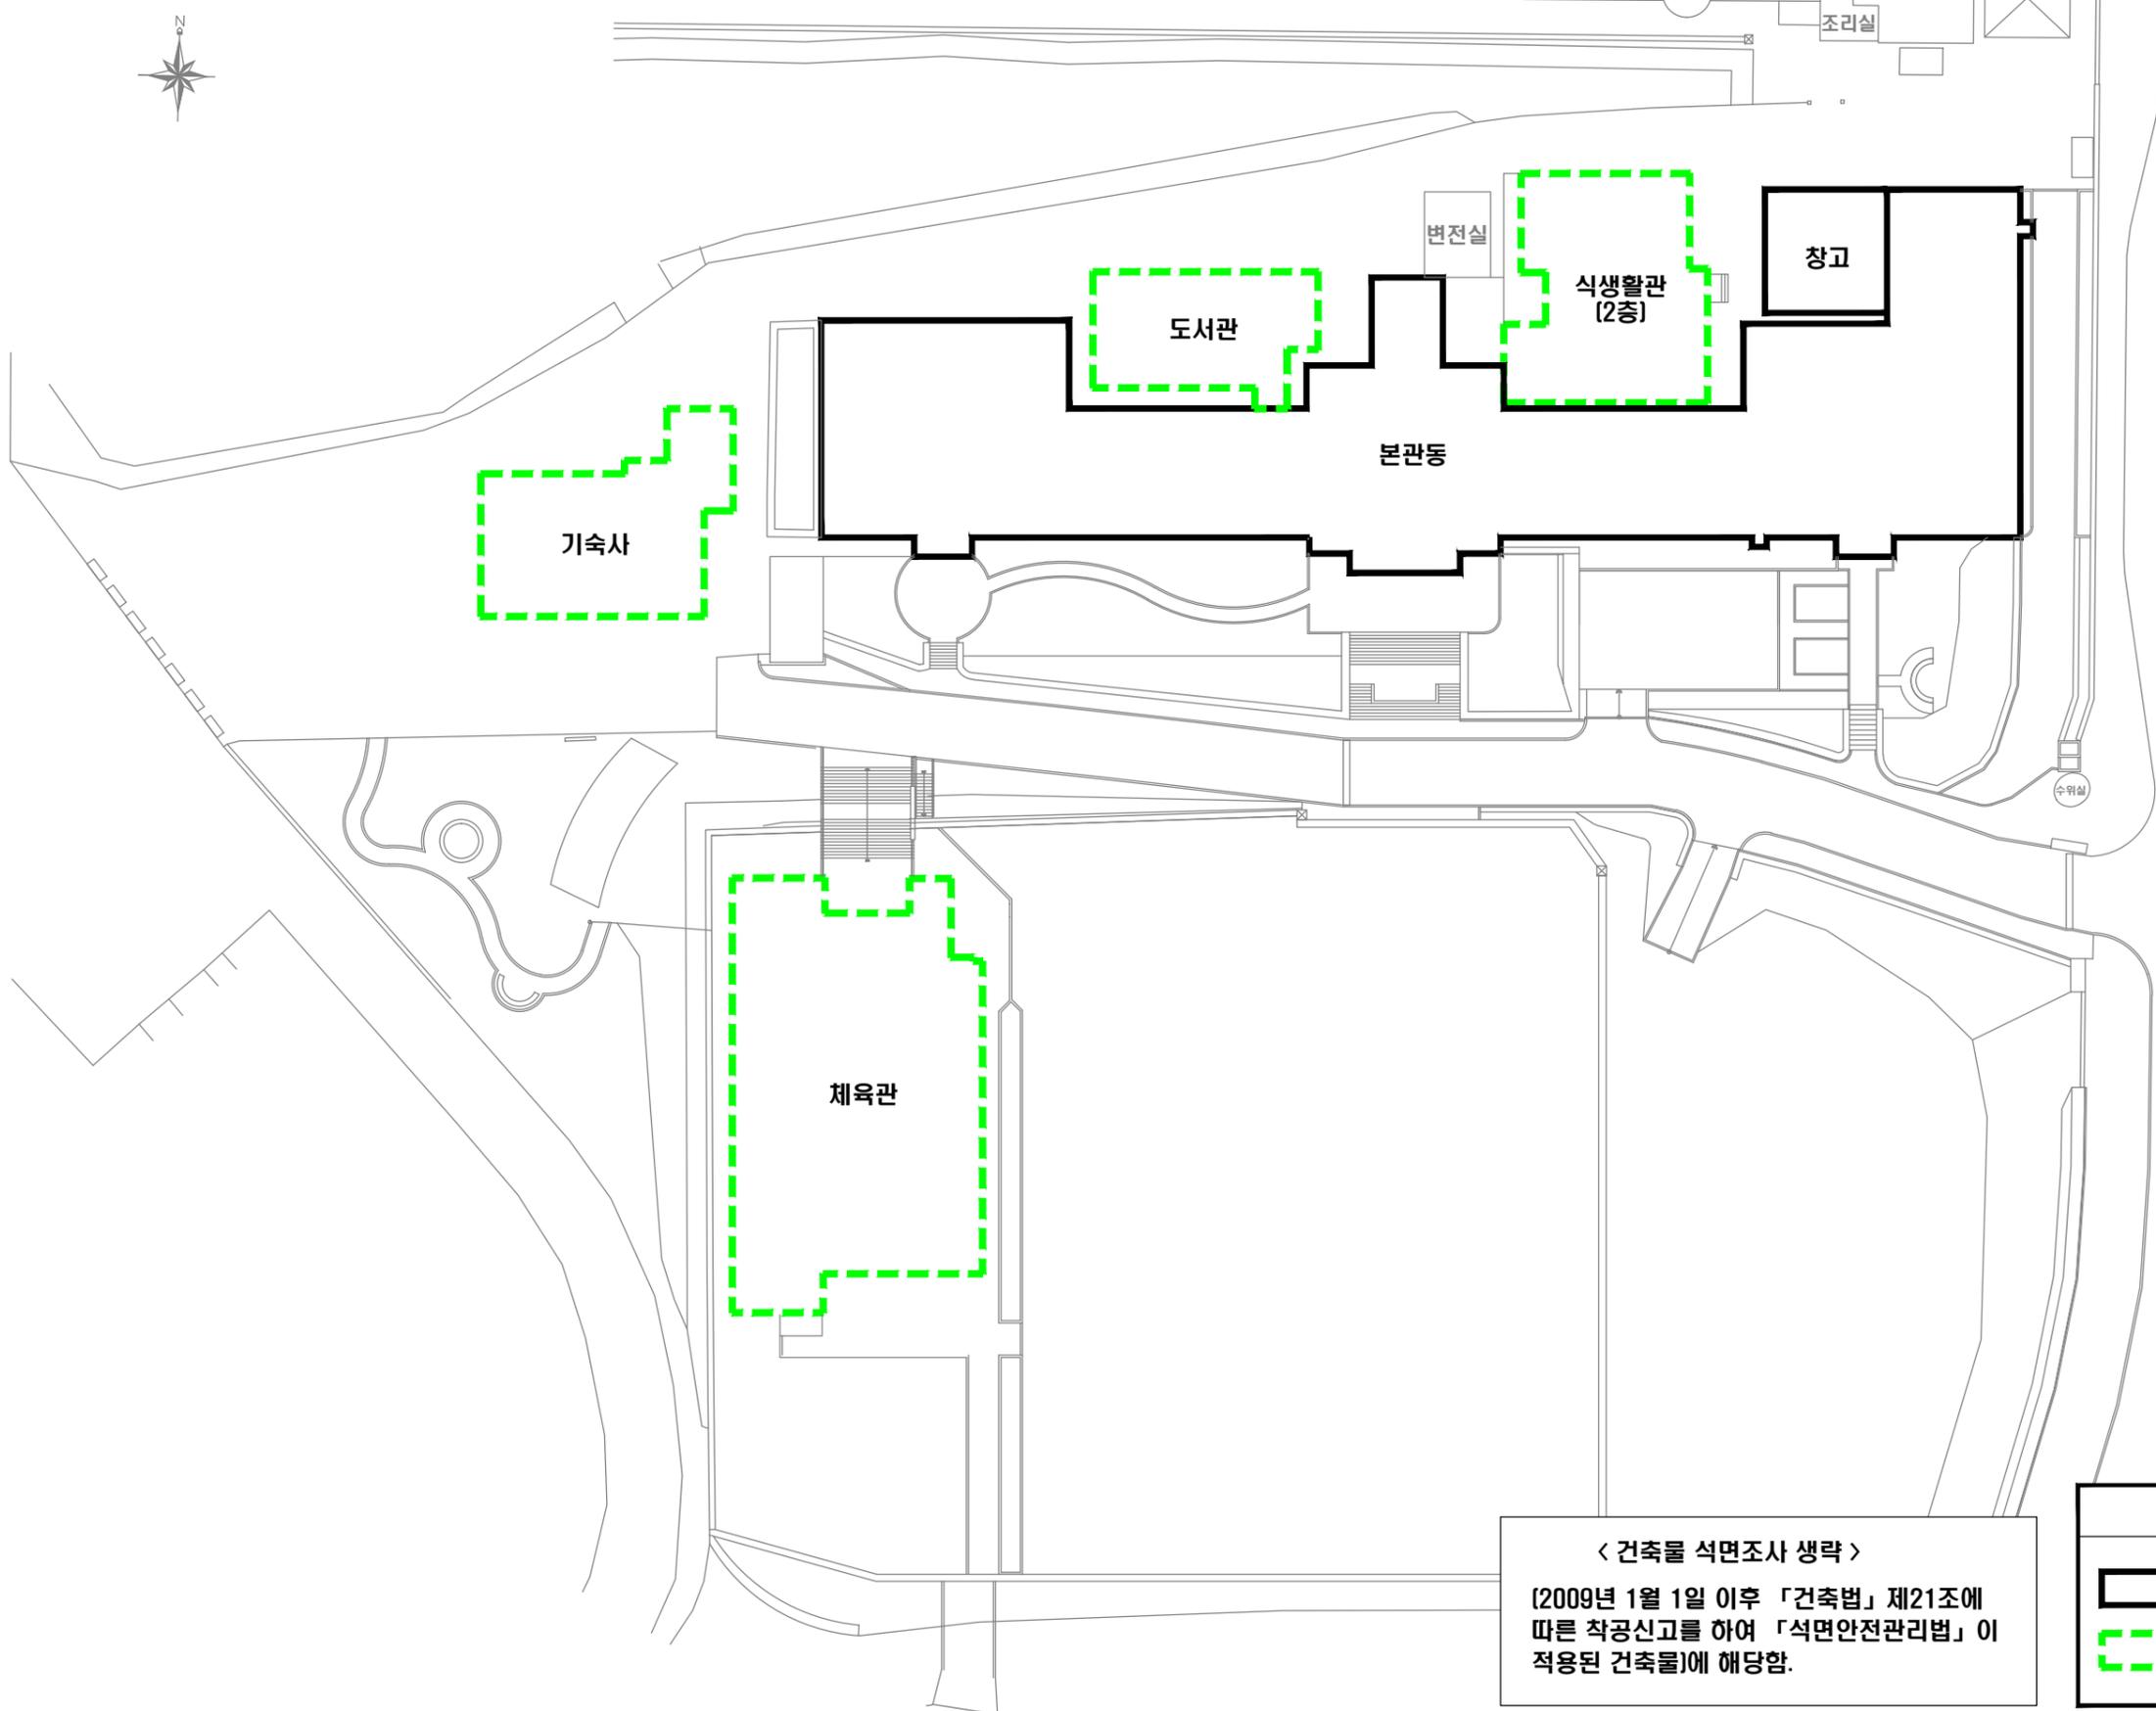
전주대학교 사범대학 부설고등학교 배치도

〈 건축물 석면조사 생략 〉
 [2009년 1월 1일 이후 「건축법」 제21조에 따른 착공신고를 하여 「석면안전관리법」이 적용된 건축물]에 해당함.
