한국치즈과학고등학교 석면조사 용역 석 면 지 도

1동 본관동 1층

* 도면번호: 14-12-10-01
* 도면축척:

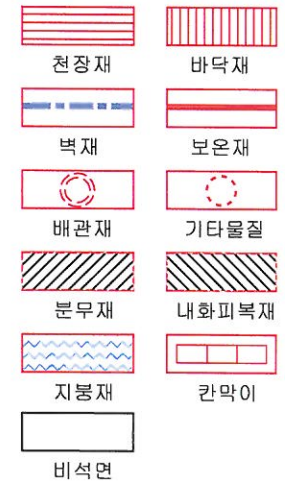
1동 본관동 3층

시료번호	시료채취 위치	건축자재	동일물질 구역	면적 부피 길이	석면 종류	석면함유율 (%)	위해성 평가점수	위해성 등급	관리방안
본관-11	천장	텍스	복도, 계단실	223.95	백석면	4(%)	11	낮음	<석면함유 건축자재의 잠재적인 손상 가능성이 낮은 상태> 1) 비산성과 손상이 동시에 있는 경우 손상에 대한 보수 2) 석면함유 건축자재 또는 설비에 대한 지속적인 유지 관리 3) 석면함유 건축자재 또는 설비가 손상되었을 경우 즉시 보수 4) 석면함유 건축자재를 인위적으로 손상시키지 않도록 함 5) 전기공사, 배선공사 등 건축물 유지보수 공사시 석면함유설비 또는 자재가 훼손되어 석면이 비산되지 않도록 작업수행
