< 군산 금암초등학교 주1 식당.조리실동 >

- *건축물명 : 주1 식당.조리실동
- *건축물 소재지 : 전북 군산시 서수면 향동서로 351-8
- *석면 조사.분석 기관: (주)진포환경컨설팅
- *조사일자: 2014.07.31
- *중 구분 : 지상1층
- *동별 연면적 : 253.24 m²

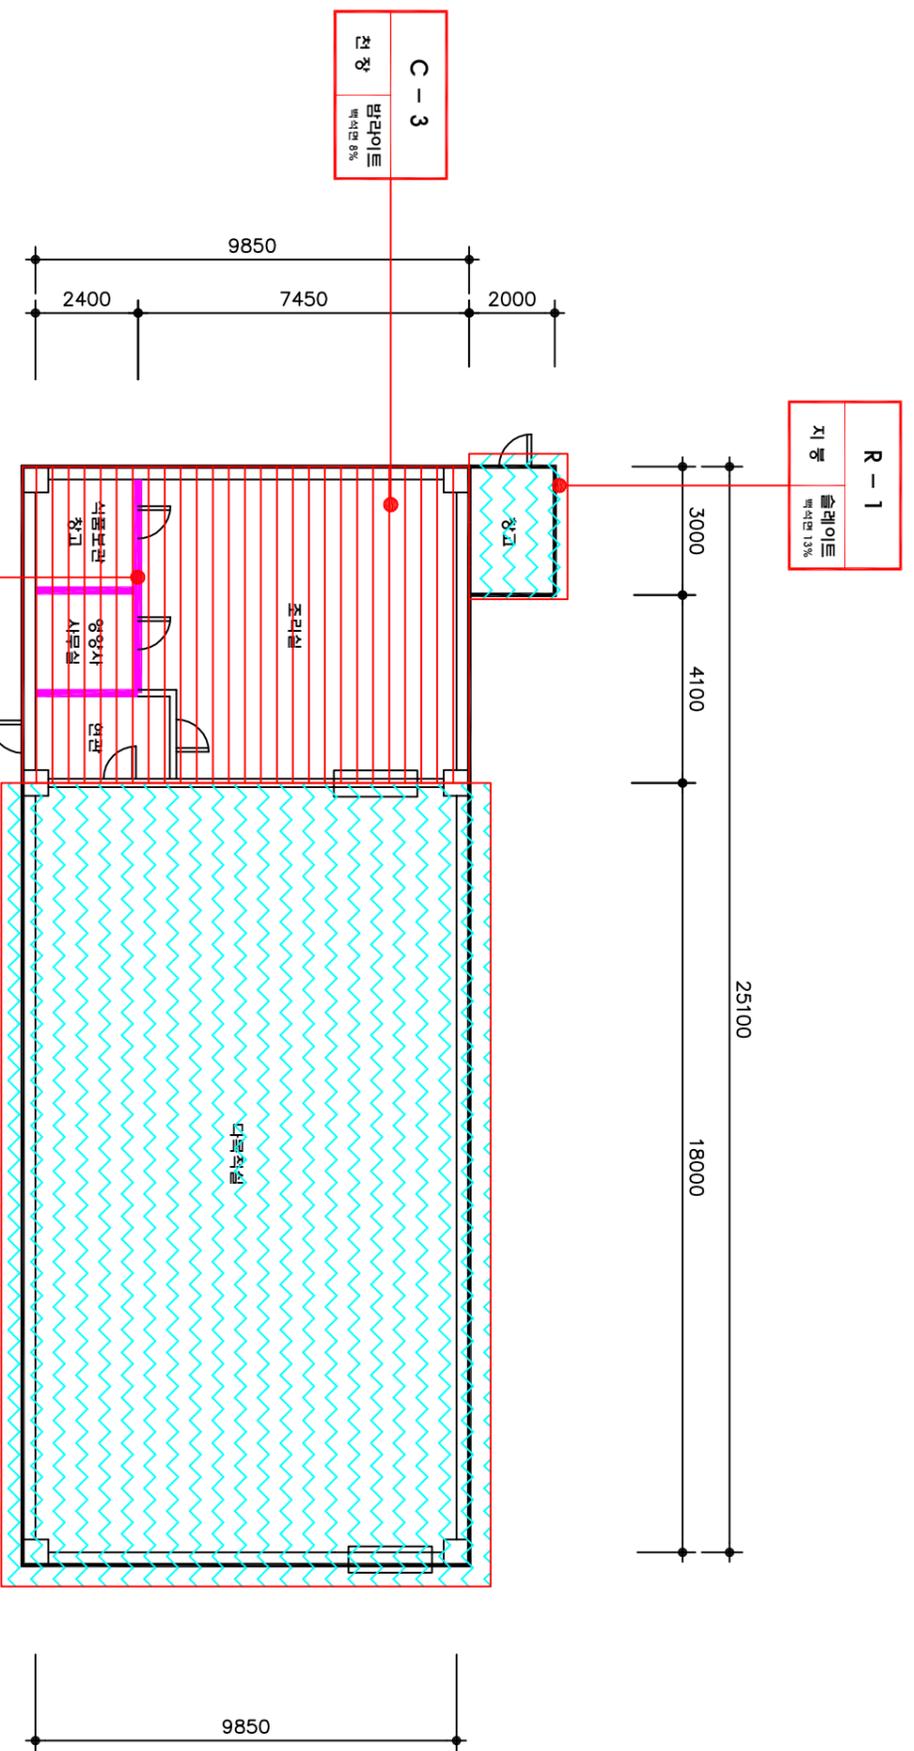
시공 번호	시공 채취 위치	건축 지재	동일 물질 구역	석면 함유 지재 면적	석면 종류	석면 함유량(%)	위해성 평가 점수	위해성 등급	관리 방안
C-3	조리실 천장	방라이트(천장재)	조리실 방라이트 천장재 전체	69.93 m ²	백석면	8%	11점	낮음	* 비산성과 손상이 동시에 있는 경우 손상에 대한 보수 * 석면함유 건축지재 또는 슬라이트에 대한 지속적인 유지관리 * 석면함유 건축지재 또는 슬라이트가 손상되었을 경우 즉시 보수 * 석면함유 건축지재를 인위적으로 손상시키지 않도록 함 * 건축물 유지보수 공사 시 석면함유 슬라이트 또는 지재가 훼손되어 석면이 비산되지 않도록 작업수행
R-1	창고 지붕	슬레이트(지붕재)	다목적실, 창고 슬레이트 지붕재 전체	241.44 m ²	백석면	13%	7점	낮음	
P-1	식품보관창고 칸막이	방라이트(칸막이)	식품보관창고, 영양사무실 방라이트 칸막이	24.71 m ²	백석면	11%	8점	낮음
