< 군산 금암초등학교 부5 화장실동 >

부5 화장실동

*조사일자: 2014.07.31

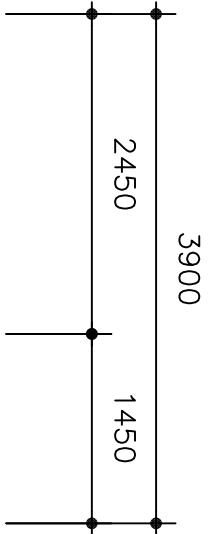
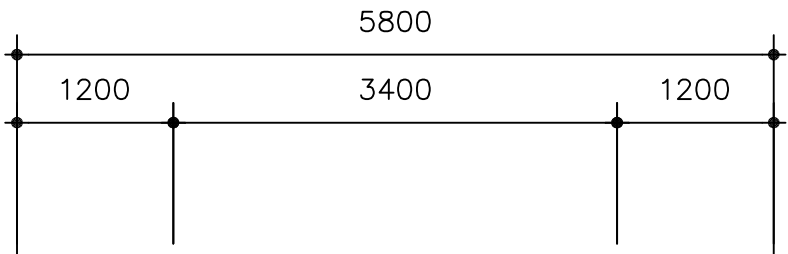
C - 5
전 장
벽석면 6%

시료 번호	시료 채취 위치	건축 자재	동일 물질 구역	석면함유 자재 면적	석면 종류	석면 함유량(%)	위해성 평가 점수	위해성 등급	관리 방안
C - 5	화장실 천장	텍스(천장재)	화장실 텍스 천장재	22.62 m ²	벽석면	6%	11점	낮음	<div>* 비산성과 손상이 동시에 있는 경우 손상에 대한 보수</div> <div>* 석면함유 건축자재 또는 설비에 대한 지속적인 유지관리</div> <div>* 석면함유 건축자재 또는 설비가 손상되었을 경우 즉시 보수</div> <div>* 석면함유 건축자재를 인위적으로 손상시키지 않도록 함</div> <div>* 건축물 유지보수 공사 시 석면함유 설비 또는 자재가 훼손되어 석면이 비산되지 않도록 작업수행</div>
