건축물 석면 지도

[대야초등학교(광산분교)]

전북 군산시 대야면 번영로 1421

(주) 알 파 석 면 연 구 소

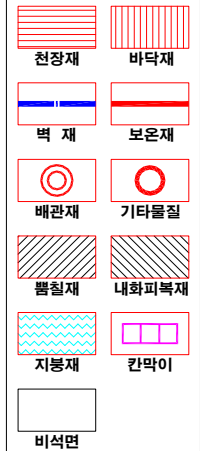
*건축물 명 :
대야초등학교
(광산분교-급식소(구))
*건축물 소재지 :
전북 군산시 대야면
변영로 1421
*도면번호 :
14-08-12-03

A-08
천장 텍스 (백4%)

시료 번호	시료 채취 위치	건축 자재	동일 물질 구역	면적(m ²) , 부피(m ³) , 길이(m)	석면 종류	석면 함유량(%)	위해성 평가 점수	위해성 등급	관리 방안
A-08	1층 차양	슬레이트	1층 차양, 급식소 지붕	256.46X1.16 = 297.49 m ²	백석면	11%	6	낮음	<석면함유 건축자재의 잠재적인 손상 가능성이 낮은 상태> 1)비산성과 손상이 동시에 있는 경우 손상에 대한 보수 2)석면함유 건축자재 또는 설비에 대한 지속적인 유지관리 3) 석면함유 건축자재 또는 설비가 손상되었을 경우 즉시 보수 4)석면함유 건축자재를 인위적으로 손상시키지 않도록 함 5) 전기공사,배선공사등 건축물 유지보수 공사시 석면함유설비 또는 자재가 훼손되어 석면이 비산되지 않도록 작업수행
