## < 군산생산초등학교 주3 체육관동 >

주3 체육관동

\*석면 조사, 분석 기관:

\*조사일자: 2014.08.13

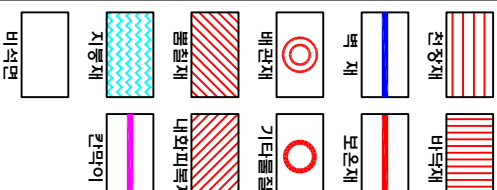
시공 번호	시공 채취 위치	건축 자재	동일 물질 구역	석면 함유 자재 면적	석면 종류	석면 함유량(%)	위해성 평가 점수	위해성 등급
주3 W-1	창고 벽	바탕재(벽재)	체육관동 창고 벽재	41.10 m <sup>2</sup>	벽석면	8%	8점	낮음

- \* 비산성과 손상이 동시에 있는 경우 손상에 대한 보수
- \* 석면함유 건축자재 또는 설비에 대한 지속적인 유지관리
- \* 석면함유 건축자재 또는 설비가 손상되었을 경우 즉시 보수
- \* 석면함유 건축자재를 인위적으로 손상시키지 않도록 함
- \* 건축물 유지보수 공사 시 석면함유 설비 또는 자재가 훼손되어 석면이 비산되지 않도록 작업수행
