건축물식면조사 결과보고서

- 익산미륵초등학교

건축물석면조사결과서

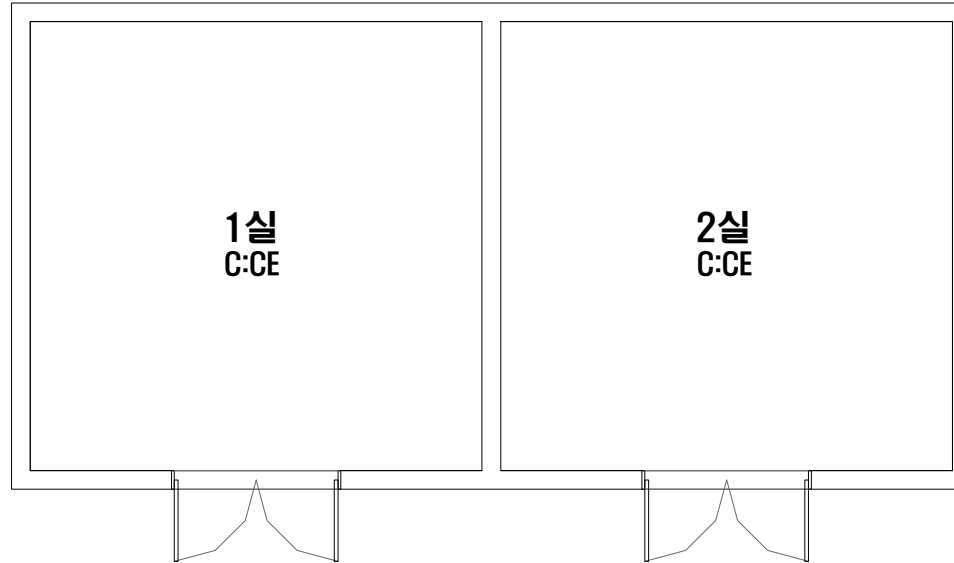
미륵초등학교 7동 1F

시료 번호	시료 채취 위치	건축 자재	동일 물질 구역	수량산출식/석면함유자재면적(m ²)	석면 종류	석면 함유량(%)	위해성 평가 점수	위해성 등급	관리 방안
6-1	1F 2실 적재	텍스	-	(0.3X0.6)X10=1.8	백석면	5	8	낮음	· 비산성과 손상이 동시에 있는 경우 손상에 대한 보수 · 석면함유 건축자재 또는 설비에 대한 지속적인 유지관리 · 석면함유 건축자재 또는 설비가 손상되었을 경우 즉시 보수 · 석면함유 건축자재를 인위적으로 손상시키지 않도록 함 · 건축물 유지보수 공사 시 석면함유 설비 또는 자재가 훼손되어 석면이 비산되지 않도록 작업수행
