< 군산명화학교 주5 별관동 1층 >

주5 별관동

*석면 조사·분석 기관:

*조사일자: 2014.08.05

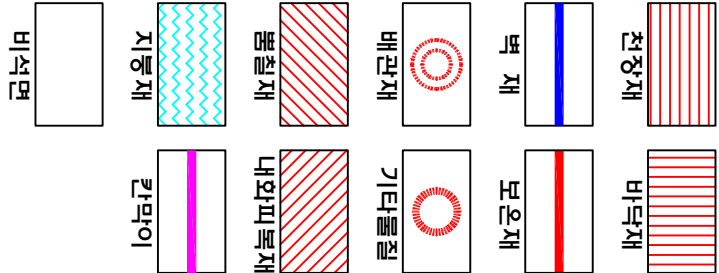
시료 번호	시료 채취 위치	건축 자재	동일 물질 구역	석면함유 자재 면적	석면 종류	석면 함유량(%)	위해성 평가 점수	위해성 등급	관리 방안
주5 C-1	1층 놀이지료실 천장	텍스(천장재)	별관동 1층, 2층, 옥탑층 텍스 천장재	787.00 m ²	백색면, 갈색면	5%, 2%	11점	낮음	* 비산성과 손상이 동시에 있는 경우 손상에 대한 보수 * 석면함유 건축자재 또는 설비에 대한 지속적인 유지관리 * 석면함유 건축자재 또는 설비가 손상되었을 경우 즉시 보수 * 석면함유 건축자재를 인위적으로 손상시키지 않도록 함 * 건축물 유지보수 공사 시 석면함유 설비 또는 자재가 훼손되어 석면이 비산되지 않도록 작업수행
주5 C-2	1층 화장실앞 복도 천장	텍스(천장재)	별관동 1층, 2층 화장실앞 복도 천장	-	-	-	-	-	
주5 P-1	1층 복도 벽	발라이트(벽재)	별관동 1층 실습실 복도 벽재	76.41 m ²	백색면	8%	9점	낮음
