- 건축물명 : 옥구초등학교 본관동
- 건축물 소재지 : 전북 군산시 옥구읍 옥구로 50
- 도면번호 : ASEM 옥구초등학교 - 001
- 층 구분 : -층
- 석면 조사, 분석 기관 : (주)아셈석면환경연구원
- 조사 일자 : 2014. 07. 07

- 건축물명 : 옥구초등학교 후관동
- 건축물 소재지 : 전북 군산시 옥구읍 옥구로 50
- 도면번호 : ASEM 옥구초등학교 - 002
- 층 구분 : -층
- 석면 조사, 분석 기관 : (주)아쌈석면환경연구원
- 조사 일자 : 2014. 07. 07

- 건축물명 : 옥구초등학교 온실, 향토관
- 건축물 소재지 : 전북 군산시 옥구읍 옥구로 50
- 도면번호 : ASEM 옥구초등학교 - 003
- 층 구분 : -층
- 석면 조사, 분석 기관 : (주)아썬석면환경연구원
- 조사 일자 : 2014. 07. 07

- 건축물명 : 옥구초등학교 강당, 창고1, 창고2, 창고3
- 건축물 소재지 : 전북 군산시 옥구읍 옥구로 50
- 도면번호 : ASEM 옥구초등학교 - 004
- 층 구분 : -층
- 석면 조사, 분석 기관 : (주)아쌈석면환경연구원
- 조사 일자 : 2014. 07. 07

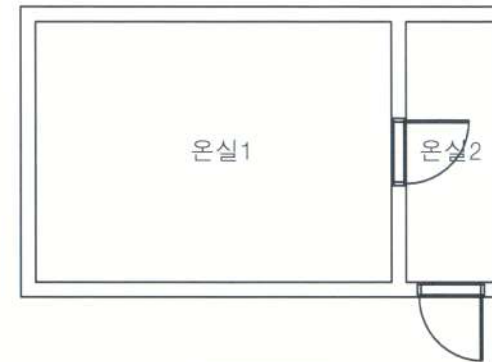
온실 실내

시료 번호	시료채취위치	건축자재	동일물질 구역	면적 부피 길이	석면 종류	석면함유량 (%)	위해성 평가점수	위해성 등급	관리방안
2	온실 지붕	슬레이트	-	8.56	백석면	11	4	낮음	- 전기공사, 배선공사 등 건축물 유지보수 공사시 석면함유설비 또는 자재가 훼손되어 석면이 비산되지 않도록 작업수행 - 석면함유 건축자재 또는 설비에 대한 지속적인 유지관리 - 석면함유 건축자재 또는 설비가 손상되었을 경우 즉시 보수 - 석면함유 건축자재를 인위적으로 손상시키지 않도록 함 - 석면함유 건축자재 또는 설비의 취급 및 사용으로 인해 분진이 발생될 경우 호흡보호구 착용
8	향토관 지붕	슬레이트	-	74.33	백석면	11	9	낮음
