# 옥구중학교 건축물 석면지도

(주) 아셈 석면환경연구원

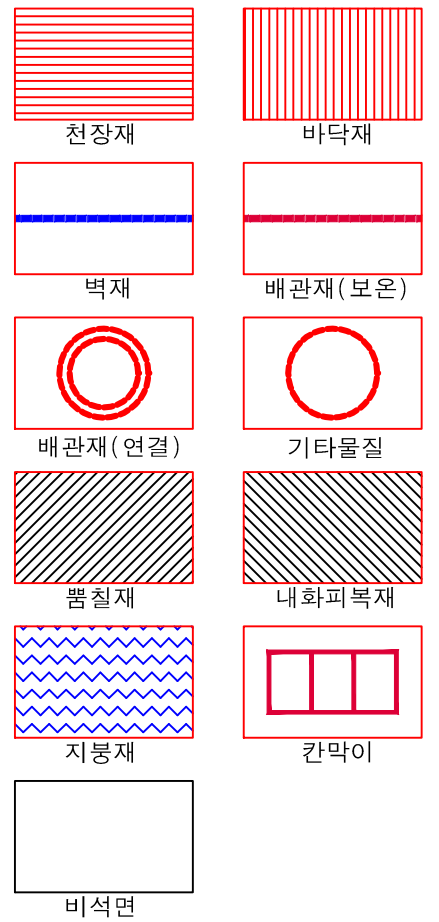
- 건축물명 : 옥구중학교
- 건축물 소재지 : 전북 군산시 대야면 만자로 60
- 도면번호 : ASEM 옥구중학교-003
- 층 구분 : 2층
- 석면 조사, 분석 기관 : (주)아셈석면환경연구원
- 조사 일자 : 2014. 07. 26

시료 번호	시료채취위치	건축자재	동일물질 구역	면적 부피 길이	석면 종류	석면함유량 (%)	위해성 평가점수	위해성 등급	관리방안
1-8	2층 복도1 천장	텍스타일	2층 정보처리실1, 정보처리실2, 정보처리교사실, 중학교컴퓨터실, 창고 천장	336.28	백석면	3	3	낮음	<ul style="list-style-type: none"> <li>- 전기공사, 배선공사 등 건축물 유지보수 공사시 석면함유설비 또는 자재가 훼손되어 석면이 비산되지 않도록 작업수행</li> <li>- 석면함유 건축자재 또는 설비에 대한 지속적인 유지관리</li> <li>- 석면함유 건축자재 또는 설비가 손상되었을 경우 즉시 보수</li> <li>- 석면함유 건축자재를 인위적으로 손상시키지 않도록 함</li> <li>- 석면함유 건축자재 또는 설비의 취급 및 사용으로 인해 분진이 발생될 경우 호흡보호구 착용</li> </ul>
1-9	2층 남자화장실 칸막이	큐비클	2층 여자화장실 칸막이	18.36	백석면	8	4	낮음	
1-10	2층 교육정보실 천장	텍스타일	2층 남자화장실, 여자화장실, 복도2, 상담실, 휴게실, 탈의실(여), 여교사휴게실, 1-1교실, 1-2교실, 수학미디어스페이스실 천장	414.18	백석면	4	9	낮음	
1-11	2층 교무실 천장	텍스타일	2층 계단실2 천장	177.71	백석면	3	9	낮음

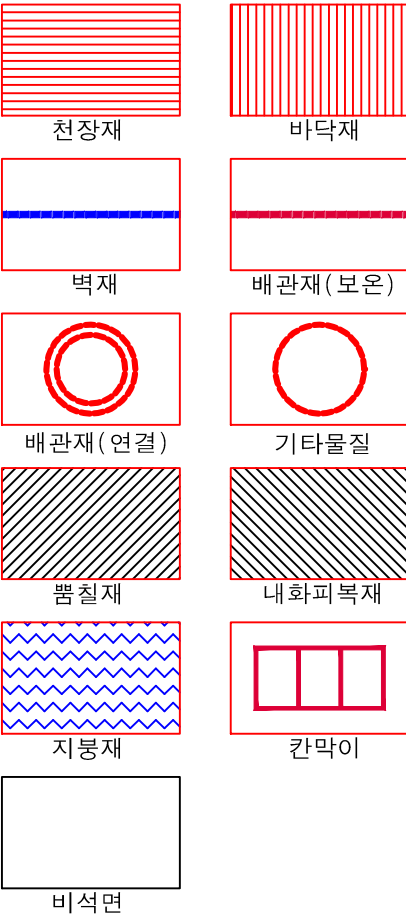
시료 번호	시료채취위치	건축자재	동일물질 구역	면적 부피 길이	석면 종류	석면함유량 (%)	위해성 평가점수	위해성 등급	관리방안
1-1	옥탑층 계단실 천장	텍스타일	-	42.40	백석면	4	2	낮음	- 전기공사, 배선공사 등 건축물 유지보수 공사시 석면함유설비 또는 자재가 훼손되어 석면이 비산되지 않도록 작업수행 - 석면함유 건축자재 또는 설비에 대한 지속적인 유지관리 - 석면함유 건축자재 또는 설비가 손상되었을 경우 즉시 보수 - 석면함유 건축자재를 인위적으로 손상시키지 않도록 함 - 석면함유 건축자재 또는 설비의 취급 및 사용으로 인해 분진이 발생될 경우 호흡보호구 착용
