- 건축물명 : 옥구중학교
- 건축물 소재지 : 전북 군산시 대야면 만자로 60
- 도면번호 : ASEM 옥구중학교-002
- 층 구분 : 1층
- 석면 조사, 분석 기관 : (주)아셈석면환경연구원
- 조사 일자 : 2014. 07. 26

●도면번호 : ASEM 옥구중학교-003

●도면번호 : ASEM 옥구중학교-004

- 건축물명 : 옥구중학교
- 건축물 소재지 : 전북 군산시 대야면 만자로 60
- 도면번호 : ASEM 옥구중학교-005
- 층 구분 : 4층
- 석면 조사, 분석 기관 : (주)아셈석면환경연구원
- 조사 일자 : 2014. 07. 26

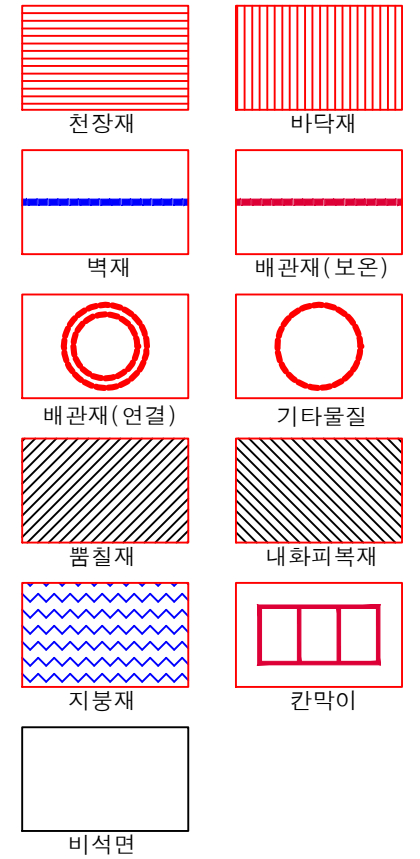
시료 번호	시료채취위치	건축자재	동일물질 구역	면적 부피 길이	석면 종류	석면함유량 (%)	위해성 평가점수	위해성 등급	관리방안
1-8	2층 복도1 천장	텍스타일	2층 정보처리실1, 정보처리실2, 정보처리교사실, 음악실, 창고 천장	336.28	백석면	3	3	낮음	<ul style="list-style-type: none"> - 전기공사, 배선공사 등 건축물 유지보수 공사시 석면함유설비 또는 자재가 훼손되어 석면이 비산되지 않도록 작업수행 - 석면함유 건축자재 또는 설비에 대한 지속적인 유지관리 - 석면함유 건축자재 또는 설비가 손상되었을 경우 즉시 보수 - 석면함유 건축자재를 인위적으로 손상시키지 않도록 함 - 석면함유 건축자재 또는 설비의 취급 및 사용으로 인해 분진이 발생될 경우 호흡보호구 착용
1-9	2층 남자화장실 칸막이	큐비클	2층 여자화장실 칸막이	18.36	백석면	8	4	낮음	
1-10	2층 남교사휴게실 천장	텍스타일	2층 남자화장실, 여자화장실, 복도2, 상담실, 휴게실, 탈의실(여), 여교사휴게실, 2-1교실, 2-2교실, 수학미디어스페이스실 천장	414.18	백석면	4	9	낮음	
1-11	2층 교무실 천장	텍스타일	2층 계단실2 천장	177.71	백석면	3	9	낮음

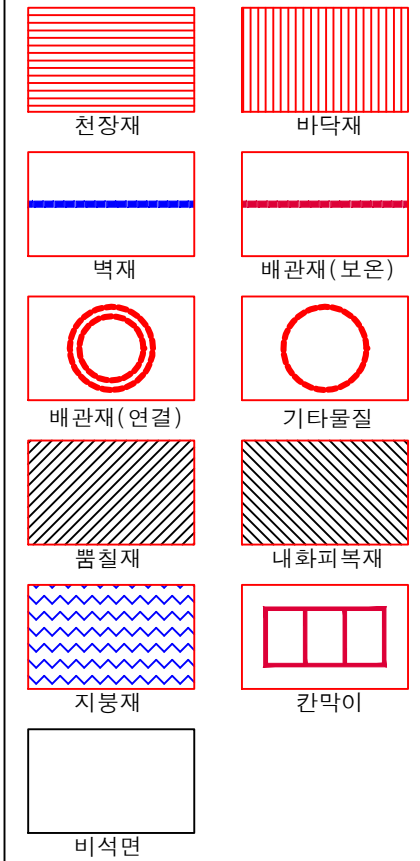
시료 번호	시료채취위치	건축자재	동일물질 구역	면적 부피 길이	석면 종류	석면함유량 (%)	위해성 평가점수	위해성 등급	관리방안
1-5	3층 복도1 천장	텍스타일	3층 창고, 중학교과학실, 과학실창고, 고등학교과학실, 과학교사실 천장	336.28	백석면	3	2	낮음	<ul style="list-style-type: none"> - 전기공사, 배선공사 등 건축물 유지보수 공사시 석면함유설비 또는 자재가 훼손되어 석면이 비산되지 않도록 작업수행 - 석면함유 건축자재 또는 설비에 대한 지속적인 유지관리 - 석면함유 건축자재 또는 설비가 손상되었을 경우 즉시 보수 - 석면함유 건축자재를 인위적으로 손상시키지 않도록 함 - 석면함유 건축자재 또는 설비의 취급 및 사용으로 인해 분진이 발생할 경우 호흡보호구 착용
1-6	3층 남자화장실 칸막이	큐비클	3층 여자화장실 칸막이	18.36	백석면	8	4	낮음	
1-7	3층 복도3 천장	텍스타일	3층 남자화장실, 여자화장실, 복도2, 도서관, 1-1교실, 1-2교실, 공용교실 천장	418.18	백석면	4	7	낮음
