* 건축물명: 본관동

* 건축물 소재지 : 전북 익산시 오산면 남전1길 27

* 석면조사기관 : (주)대한석면환경연구소

* 조사일자 : 2014.09.29

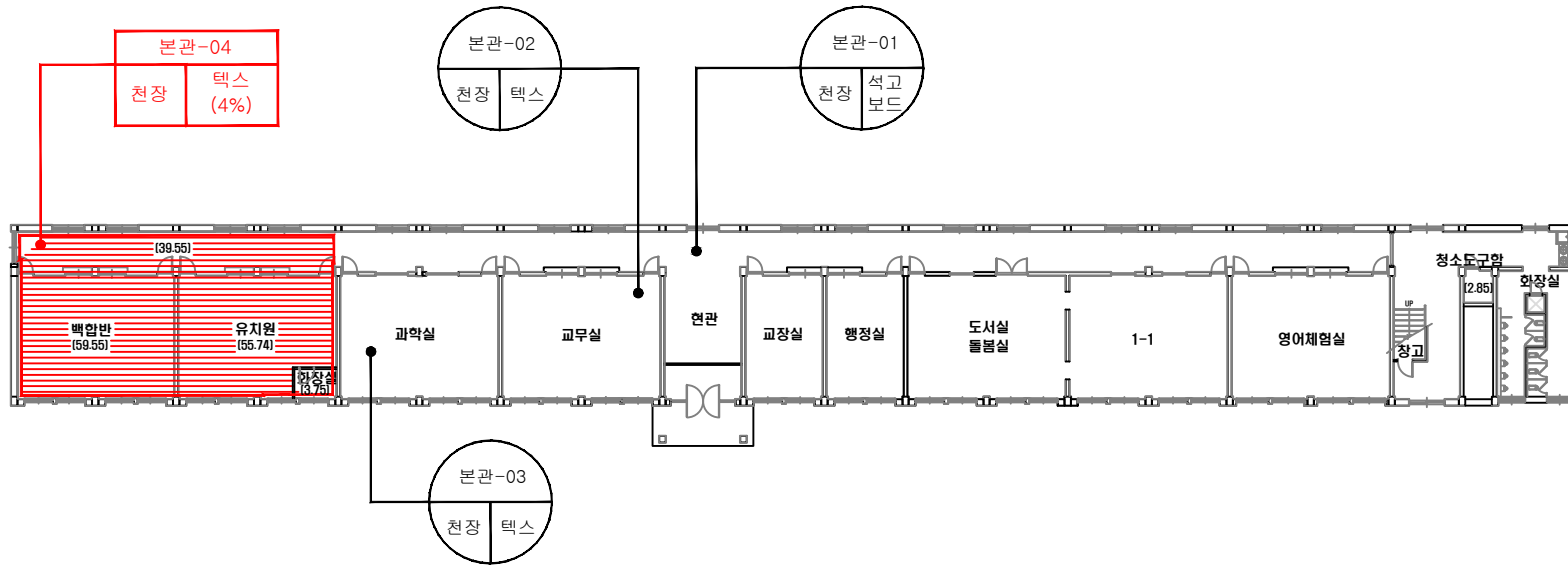
본관동 1층

시료번호	시료채취 위치	건축자재	동일물질 구역	면적 부피 길이	석면 종류	석면함유율 (%)	위해성 평가점수	위해성 등급	관리방안
본관-04	천장	텍스	유치원 복도, 백합반, 유치원, 유치원 화장실, 청소도구함	158.59	백석면	4(%)	11	낮음	<석면함유 건축자재의 잠재적인 손상 가능성이 낮은 상태> 1) 비산성과 손상이 동시에 있는 경우 손상에 대한 보수 2) 석면함유 건축자재 또는 설비에 대한 지속적인 유지 관리 3) 석면함유 건축자재 또는 설비가 손상되었을 경우 즉시 보수 4) 석면함유 건축자재를 인위적으로 손상시키지 않도록 함 5) 전기공사, 배선공사 등 건축물 유지보수 공사에 석면함유설비 또는 자재가 훼손되어 석면이 비산되지 않도록 작업수행
