건축물 석면 지도

[백운초등학교(다목적교실, 부속건축물)]

전북 진안군 백운면 임진로 1340-8

(주) 알 파 석 면 연 구 소
Alpha an institute

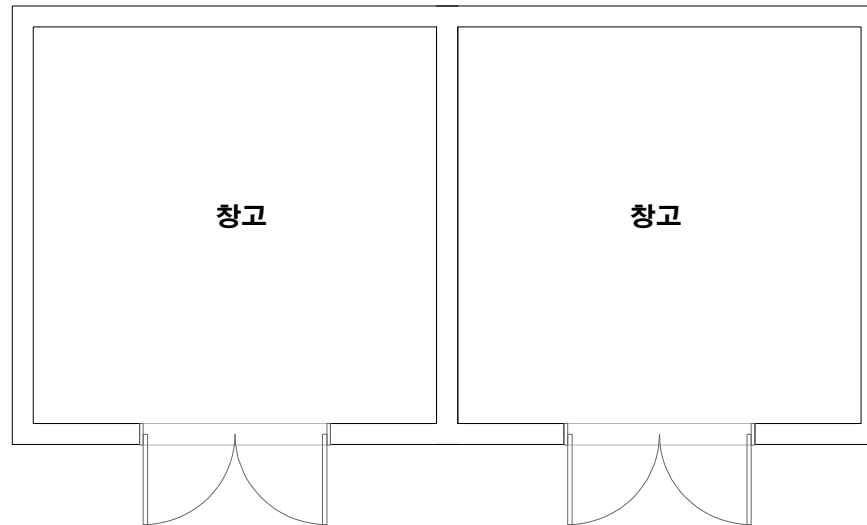
백운초등학교(창고)

*건축물명: 백운초등학교 (창고)
 *건축물소재지: 전북 진안군 백운면 임진로 1340-8
 *도면번호: 14-07-30-04
 *석면조사기관: (주)알파석면연구소
 *석면분석기관: (주)알파석면연구소
 *조사일자: 2014.07.30.

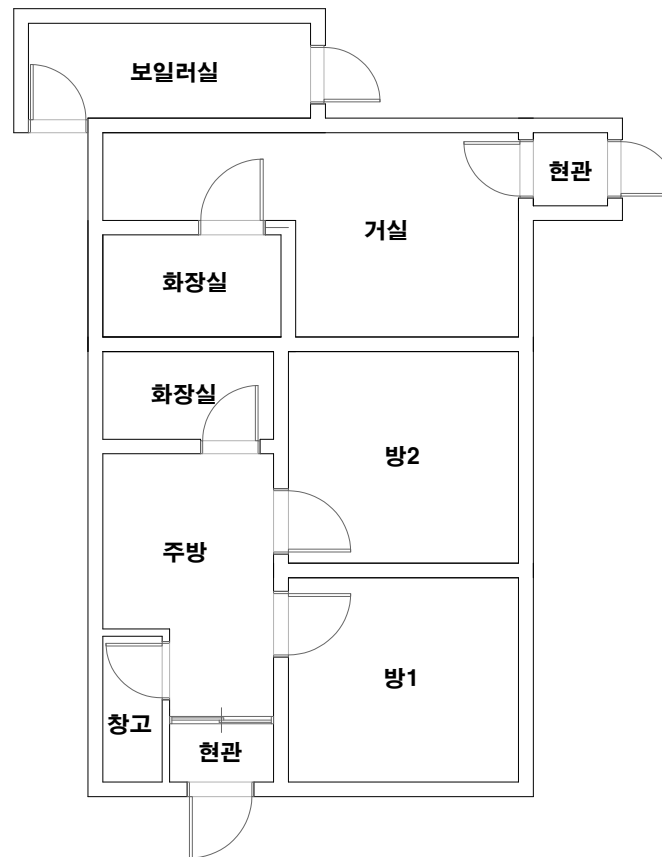
백운초등학교(관사3)

시료 번호	시료 채취 위치	건축 자재	동일 물질 구역	면적(m ²), 부피(m ³), 길이(m)	석면 종류	석면 함유량(%)	위해성 평가 점수	위해성 등급	관리 방안
E-01	보일러실 천장	발라이트	보일러실, 창고 천장	10.42 m ²	백석면	10%	4	낮음	<석면함유 건축자재의 잠재적인 손상 가능성이 낮은 상태> 1)비산성과 손상이 동시에 있는 경우 손상에 대한 보수 2)석면함유 건축자재 또는 설비에 대한 지속적인 유지관리 3) 석면함유 건축자재 또는 설비가 손상되었을 경우 즉시 보수 4)석면함유 건축자재를 인위적으로 손상시키지 않도록 함 5) 전기공사, 배선공사등 건축물 유지보수 공사시 석면함유설비 또는 자재가 훼손되어 석면이 비산되지 않도록 작업수행
