석면함유 의심물질 조사 및 분석 결과보고서

소 재 지 전라북도 군산시 옥도면 선유북길 89-1
조 사 일 시 2014. 07. 23 .
의뢰자 선유도초등학교

I . 석면조사 결과 보고서

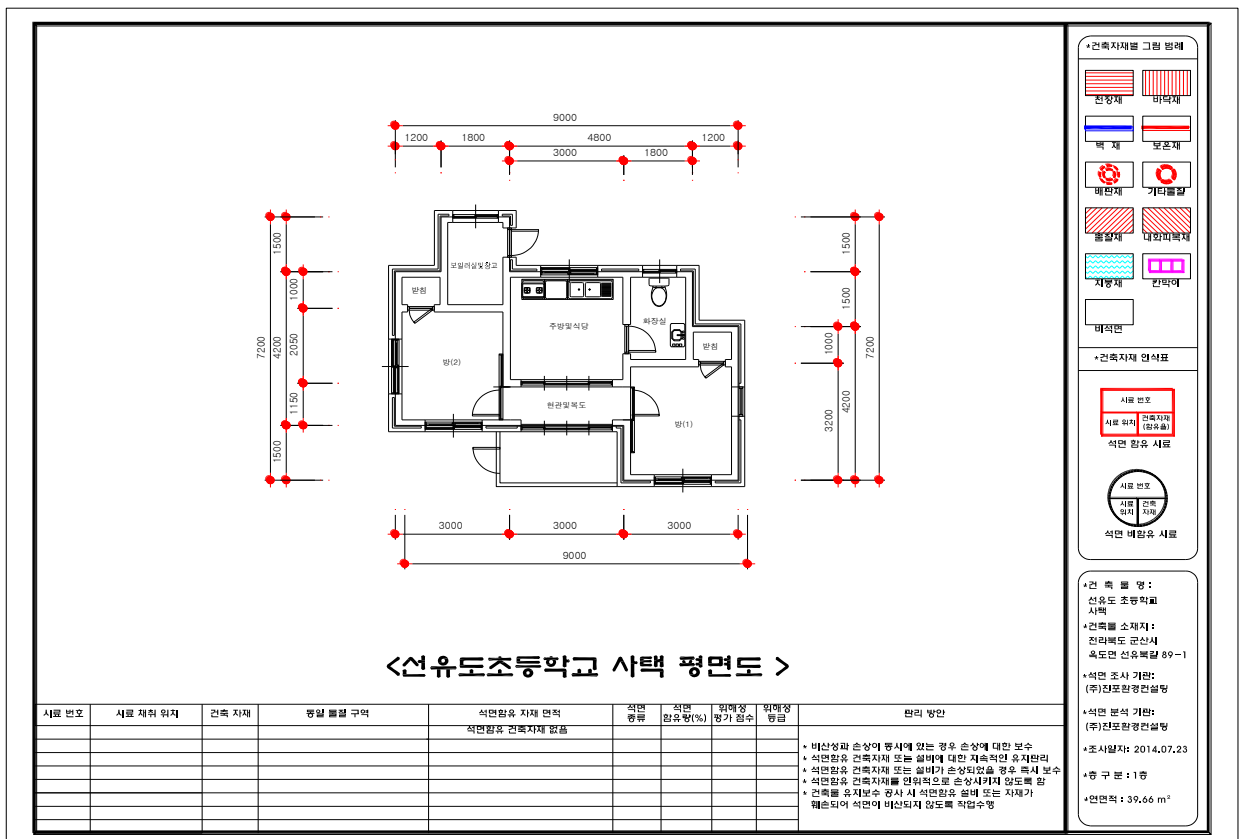
3) 사택2 석면지도 및 조사사진

구분						
	위 치	전경 사진	위 치	주방	위 치	방
	자재명	-	자재명	-	자재명	-
	조사결과	-	조사결과	-	조사결과	-
구분						
	위 치	방	위 치	보일러실		
	자재명	-	자재명	-		
	조사결과	-	조사결과	-
