**석면건축물 제외 승인 신청서**  
**[ ]건축물석면조사 대상 건축물에 해당하지 않게 된 경우**  
**[√]석면건축자재 철거의 경우**

- 건축물명 : 서수초등학교 본관동
- 건축물 소재지 : 전북 군산시 서수면 황쟁로 1999
- 도면번호 : ASEM 서수초등학교  
- 001
- 총 구분 : 1층
- 석면 조사, 분석 기관 : (주)이랩식민환경연구원
- 조사 일자 : 2014. 08. 18

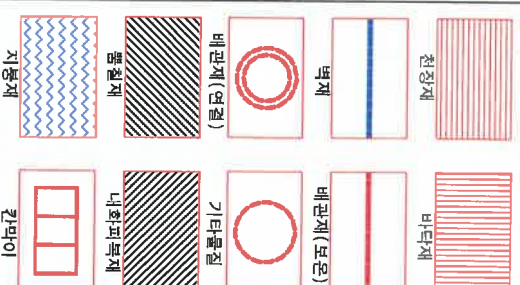
시료 번호	시료채취위치	건축소재	동일물결 구역	면적 부피 길이	석면 종류	석면함유량 (%)	위해성 평가점수	위해성 등급	관리방법
1-4	1층 복도 천장	텍스타일	-	88.25	백석면	4	8	낮음	-
1-5	1층 도서관 천장	텍스타일	-	-	석면불검출	-	-	-	-
1-6	1층 정면자료실 천장	텍스타일	1층 교무실, 교장실 천장	110.76	백석면	4	2	낮음	-
1-7	1층 남자직원 휴게실 천장	텍스타일	1층 통로, 창고 천장	21.27	백석면	4	3	낮음	-
1-8	1층 복도 천장	텍스타일	-	-	석면불검출	-	-	-	-
1-9	1층 1학년교실 천장	석고보드	-	-	석면불검출	-	-	-	-

전기공사, 배선공사 등 건축물 유지보수 공사에 석면함유셀비 또는 자재가 훼손되어 석면이 비산되지 않도록 작업수행  
- 석면함유 건축자재 또는 설비에 대한 지속적인 유지관리  
- 석면함유 건축자재를 인위적으로 손상시키지 않도록 함  
- 석면함유 건축자재 또는 설비의 취급 및 사용으로 인해 분진이 발생될 경우 호흡보호구 착용

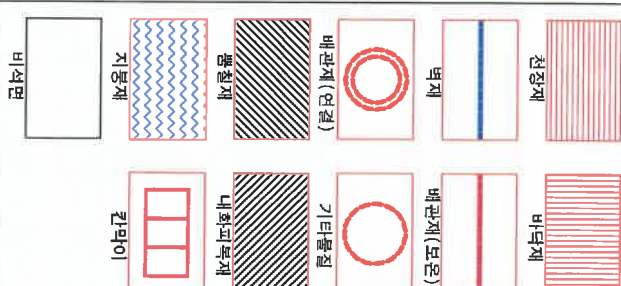
- 건축물명 : 서수초등학교 본관동
- 건축물 소재지 : 전북 군산시 서수면 황정로 199
- 도면번호 : ASEM 서수초등학교 - 002
- 총 구분 : 2층
- 석면 조사, 분석 기관 : (주)아셈석면환경연구원
- 조사 일자 : 2014. 08. 18

시공 번호	시공채취위치	건축자재	동일물질 구역	면적 부피 길이	석면 종류	석면함유량 (%)	위해성 평가점수	위해성 등급	관리방안
1-1	2층 복도 천장	텍스타일	-	-	석면불검출	-	-	-	- 전기공사, 배선공사 등 건축물 유지보수 공사시 석면함유설비 또는 자재가 훼손되어 석면이 비산되지 않도록 작업수행 - 석면함유 건축자재 또는 설비에 대한 지속적인 유지관리 - 석면함유 건축자재 또는 설비가 손상되었을 경우 즉시 보수 - 석면함유 건축자재를 인위적으로 손상시키지 않도록 함 - 석면함유 건축자재 또는 설비의 취급 및 사용으로 인해 분진이 발생될 경우 호흡보호구 착용
1-2	2층 컴퓨터실 천장	텍스타일	-	-	석면불검출	-	-	-	
1-3	2층 계단실2 천장	텍스타일	-	16.32	백색면	4	5	낮음

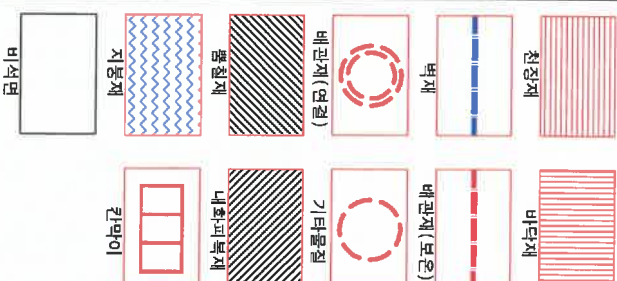
별관 (유치원동) 교실1, 교실2, 통로1, 통로2.

시도 번호	시도채취위치	건축지제	동일물질 구역	면적 부피 길이	석면 종류	석면 함유량 (%)	위해성 평가점수	위해성 등급	관리방안
6-1	통로1 천장	텍스타일	화장실, 자료실, 교실2, 교실1, 통로2 천장	169.28	백색면	3	7	낮음	<ul style="list-style-type: none"> <li>- 전기공사, 배선공사 등 건축물 유지보수 공사시 석면함유설비 또는 자재가 훼손되어 석면이 비산되지 않도록 작업수행</li> <li>- 석면함유 건축지제 또는 설비에 대한 지속적인 유지관리</li> <li>- 석면함유 건축지제 또는 설비가 손상되었을 경우 즉시 보수</li> <li>- 석면함유 건축지제를 인위적으로 손상시키지 않도록 함</li> <li>- 석면함유 건축지제 또는 설비의 취급 및 사용으로 인해 분진이 발생될 경우 호흡보호구 착용</li> </ul>
