석면농도측정 결과보고서

석면해체·제거작업 신고번호		전주-20210263
신고현장	현장명(공사명·작업명) 전주서곡초등학교 석면해체공사	전화번호
	소재지 전라북도 전주시 완산구 서곡7길 30 (효자동3가, 전주서곡초등학교)	
신고인	석면해체·제거업자명(상호) 주식회사경부건설	고용노동부 등록번호 12

석면농도측정 결과표

2. 측정기간 - 2021 년 08 월 02 일 ~ 06일 (5일간)

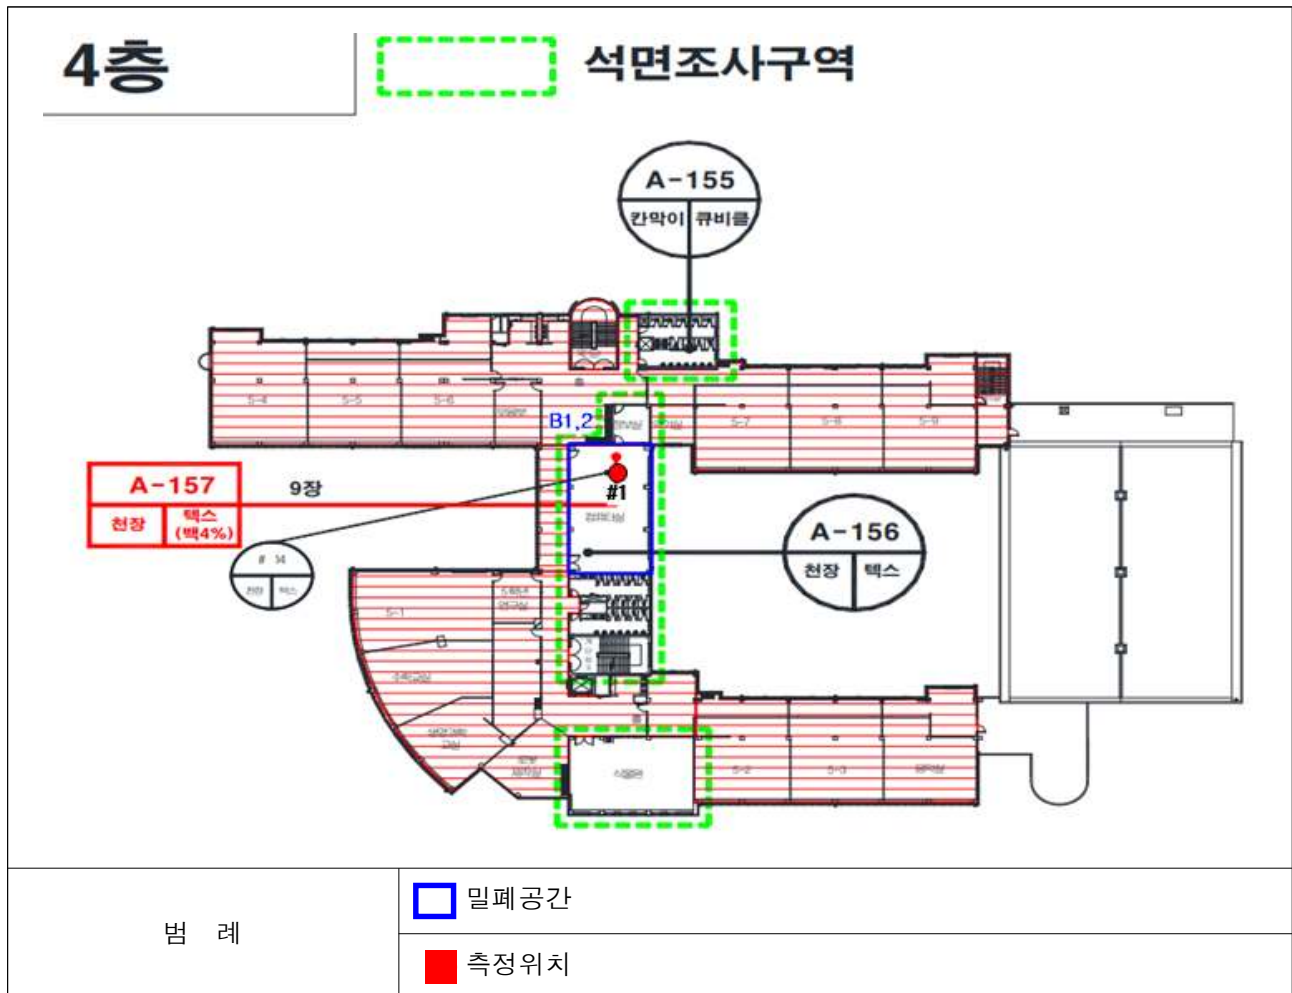
2) 측정 위치도

시료번호	측정위치	측정시간(분)	Flow (ℓ/min)	Volume (ℓ)	측정농도 (개/ cm^3)	초과여부
1	본관동 4층 컴퓨터실	100	10.08	1,008	0.0049	기준치미만

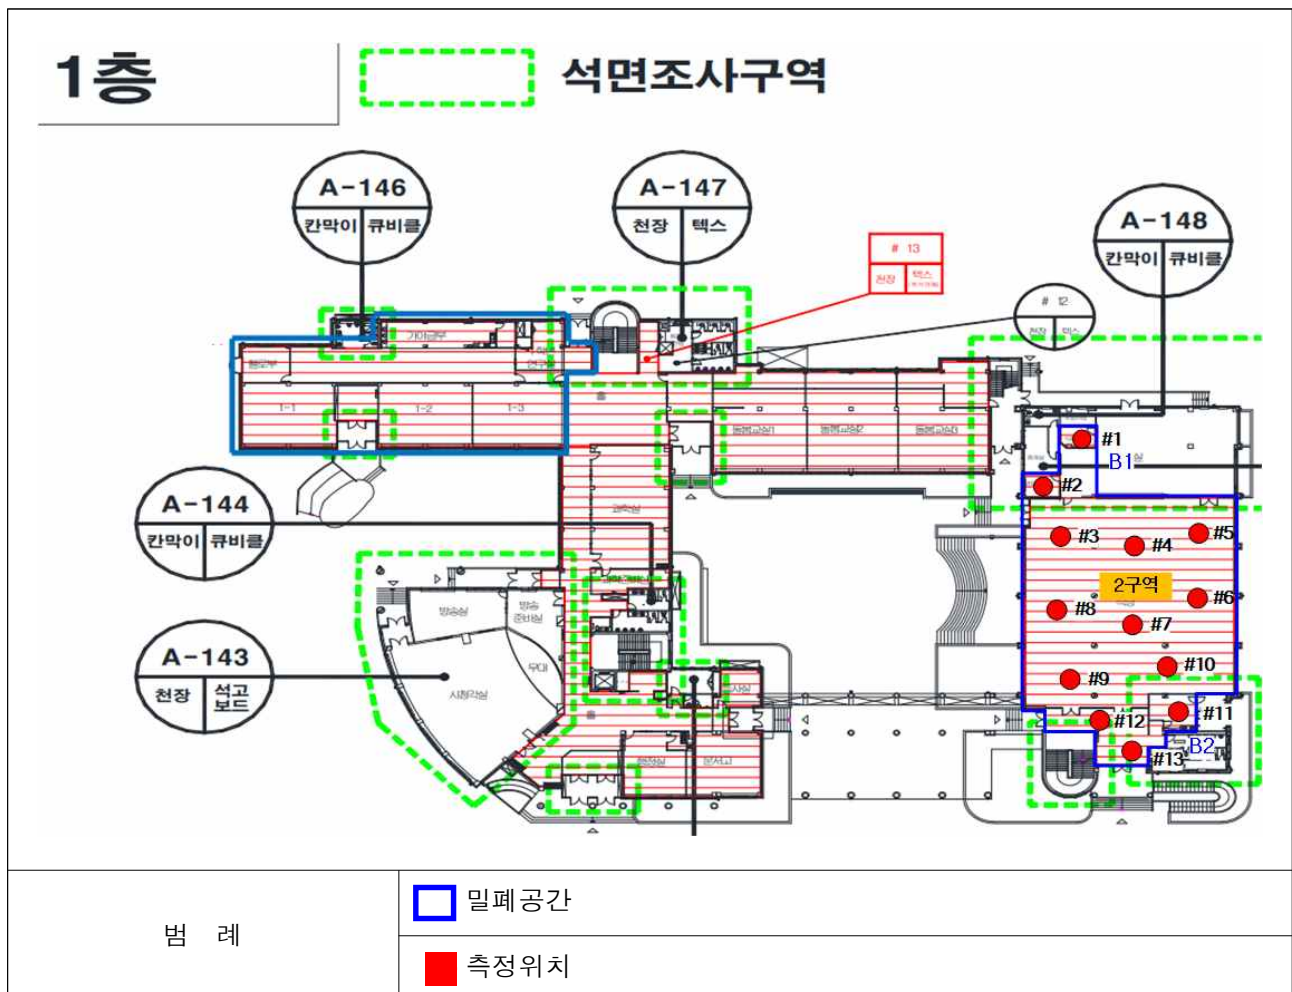
2) 측정 위치도

시료번호	측정위치	측정시간(분)	Flow (ℓ/min)	Volume (ℓ)	측정농도 (개/㎤)	초과여부
1	본관동 1층 2구역	100	10.07	1,007	0.0049	기준치미만
2	본관동 1층 2구역	100	10.05	1,005	0.0059	기준치미만
3	본관동 1층 2구역	100	10.06	1,006	0.0049	기준치미만
4	본관동 1층 2구역	100	10.08	1,008	0.0053	기준치미만
5	본관동 1층 2구역	100	10.06	1,006	0.0059	기준치미만
6	본관동 1층 2구역	100	10.06	1,006	0.0063	기준치미만
7	본관동 1층 2구역	100	10.06	1,006	0.0049	기준치미만
8	본관동 1층 2구역	100	10.07	1,007	0.0058	기준치미만
9	본관동 1층 2구역	100	10.06	1,006	0.0054	기준치미만
10	본관동 1층 2구역	100	10.06	1,006	0.0054	기준치미만
11	본관동 1층 2구역	100	10.07	1,007	0.0058	기준치미만
12	본관동 1층 2구역	100	10.06	1,006	0.0049	기준치미만
13	본관동 1층 2구역	100	10.06	1,006	0.0063	기준치미만

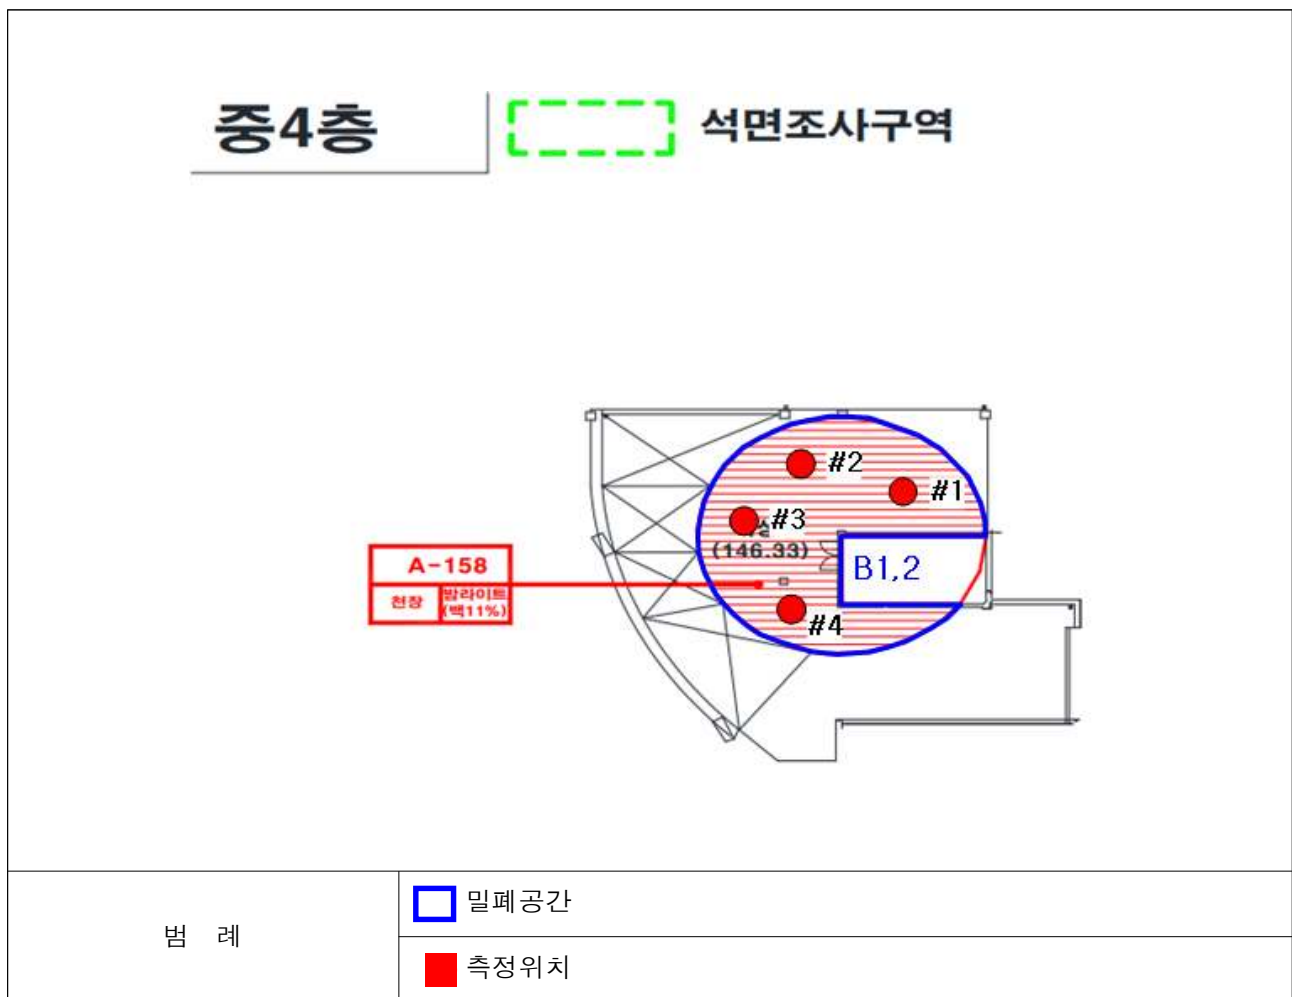
2) 측정 위치도

시료번호	측정위치	측정시간(분)	Flow (ℓ/min)	Volume (ℓ)	측정농도 (개/㎤)	초과여부
1	본관동 중4층 옥상	100	10.08	1,008	0.0054	기준치미만
2	본관동 중4층 옥상	100	10.07	1,007	0.0049	기준치미만
3	본관동 중4층 옥상	100	10.08	1,008	0.0058	기준치미만
4	본관동 중4층 옥상	100	10.09	1,009	0.0053	기준치미만

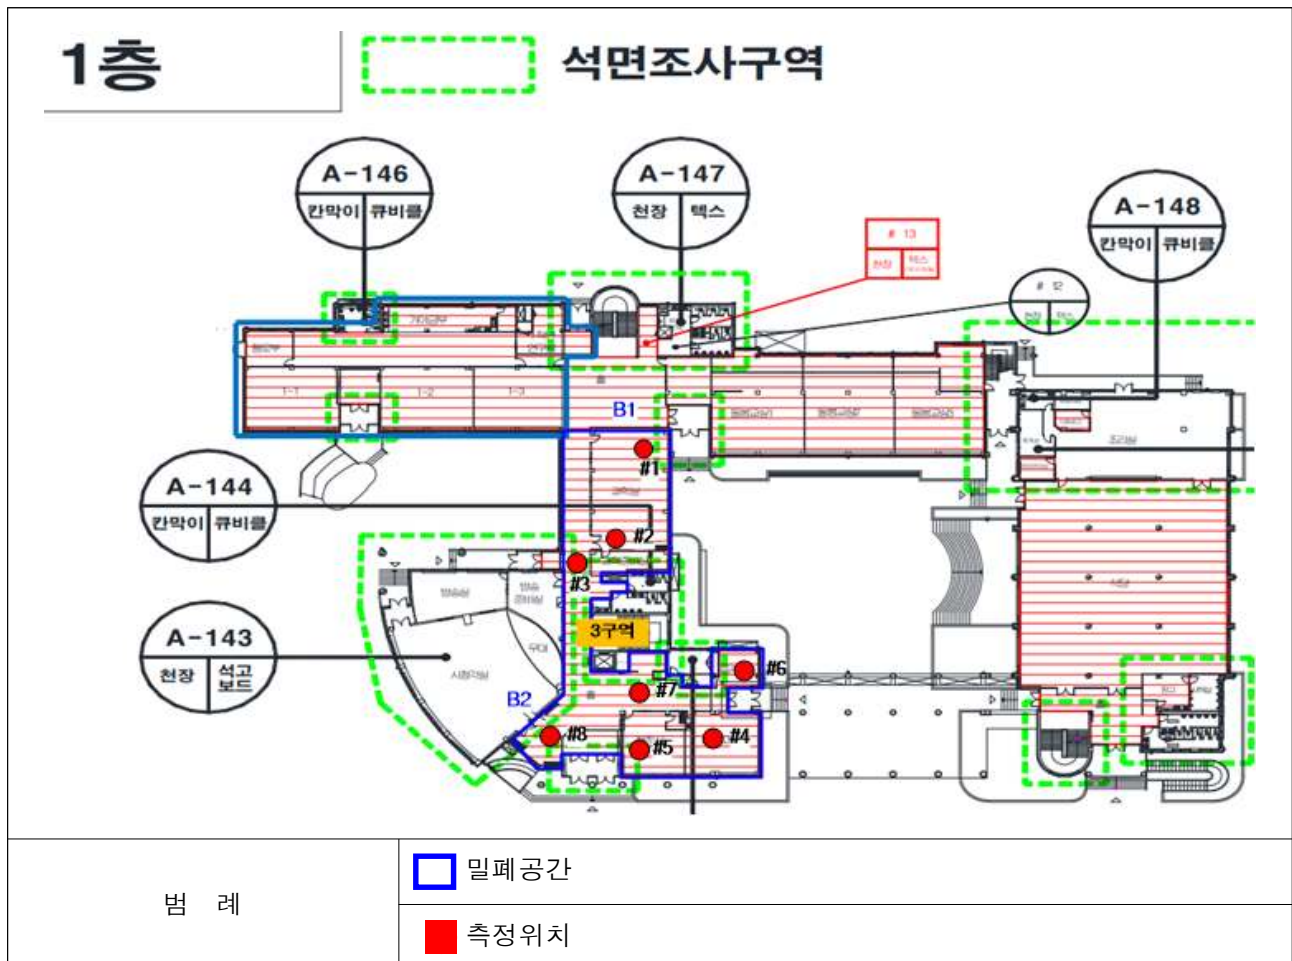
2) 측정 위치도

시료번호	측정위치	측정시간(분)	Flow (ℓ/min)	Volume (ℓ)	측정농도 (개/㎤)	초과여부
1	본관동 1층 3구역	100	10.08	1,008	0.0053	기준치미만
2	본관동 1층 3구역	100	10.07	1,007	0.0049	기준치미만
3	본관동 1층 3구역	100	10.07	1,007	0.0058	기준치미만
4	본관동 1층 3구역	100	10.08	1,008	0.0058	기준치미만
5	본관동 1층 3구역	100	10.04	1,004	0.0049	기준치미만
6	본관동 1층 3구역	100	10.06	1,006	0.0054	기준치미만
7	본관동 1층 3구역	100	10.06	1,006	0.0054	기준치미만
8	본관동 1층 3구역	100	10.06	1,006	0.0058	기준치미만

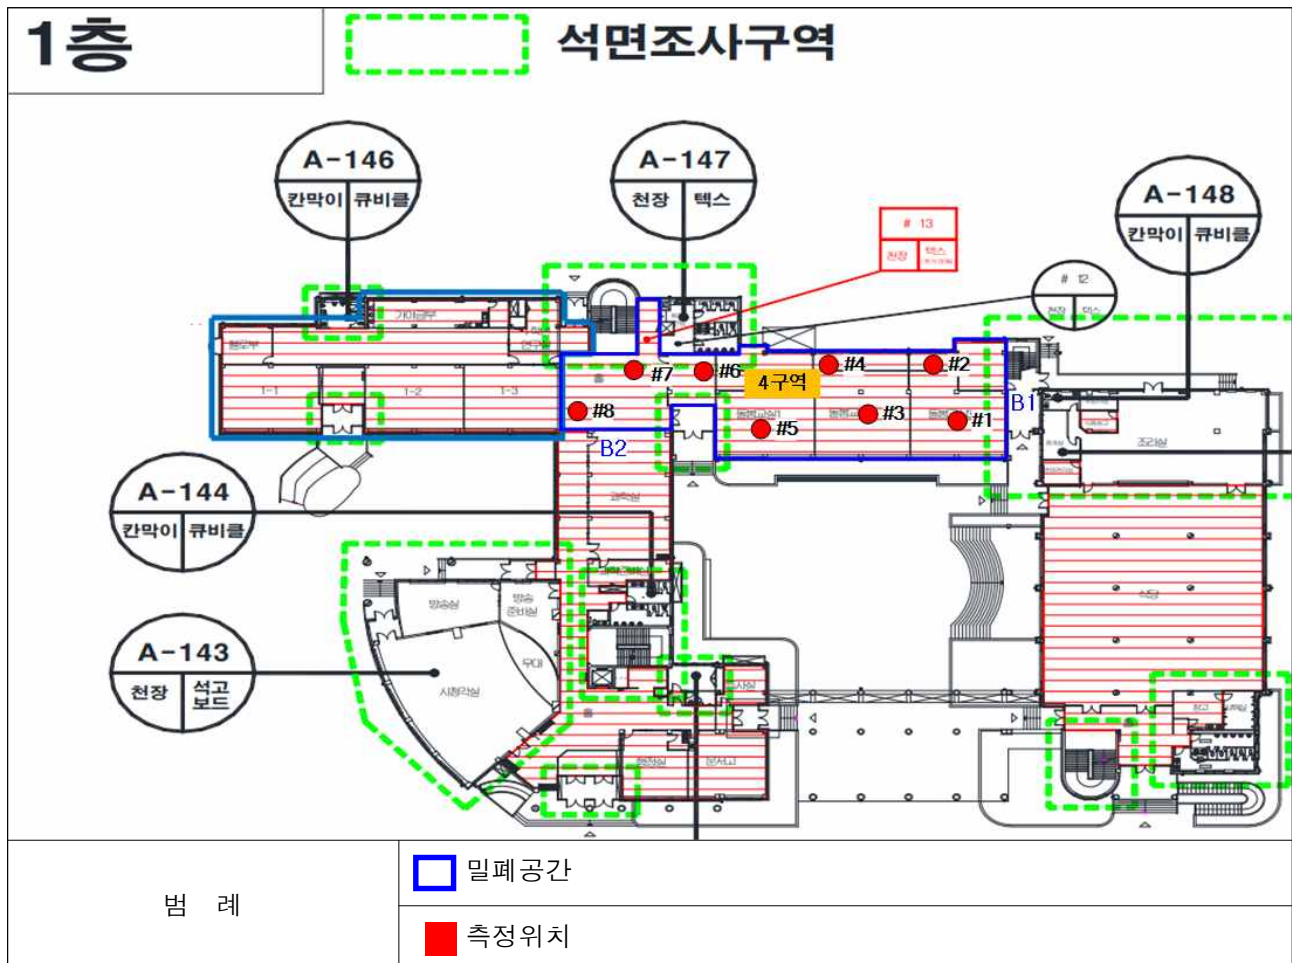
2) 측정 위치도

시료번호	측정위치	측정시간(분)	Flow (ℓ/min)	Volume (ℓ)	측정농도 (개/㎤)	초과여부
1	본관동 1층 4구역	100	10.07	1,007	0.0058	기준치미만
2	본관동 1층 4구역	100	10.04	1,004	0.0049	기준치미만
3	본관동 1층 4구역	100	10.05	1,005	0.0059	기준치미만
4	본관동 1층 4구역	100	10.06	1,006	0.0049	기준치미만
5	본관동 1층 4구역	100	10.07	1,007	0.0054	기준치미만
6	본관동 1층 4구역	100	10.06	1,006	0.0049	기준치미만
7	본관동 1층 4구역	100	10.08	1,008	0.0053	기준치미만
8	본관동 1층 4구역	100	10.05	1,005	0.0054	기준치미만
