△ 군산신용초등학교 주1동 시하층 △

## < 군산 신풍초등학교 주1동 지상1층 >

2016. 12. 30 ~  
2017. 1. 28  
석면 (천정재, 칸막이) 전제/결과

신풍초등학교 주1동

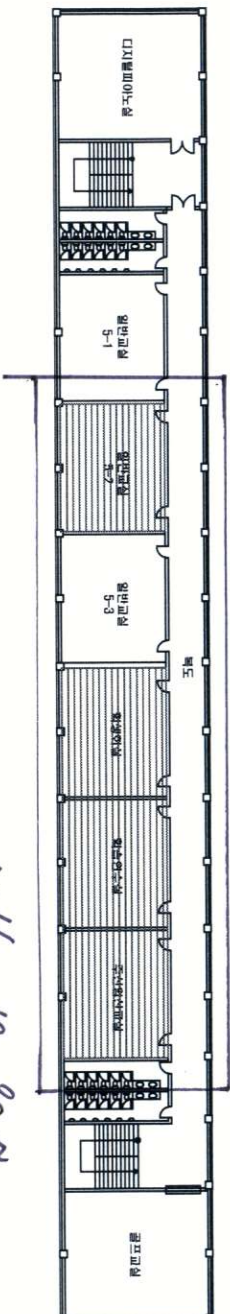
시료 번호	시료 채취 위치	건축 자재	동일 물질 구역	석면 함유 자체 면적 270.00 m <sup>2</sup>	석면 종류	석면 함유량(%)	위험성 평가 점수	위험성 등급	관리 방안	
		텍스(전장재)	1층, 2층 텍스 전장재		백색면	7%	11점			
										* 비산상과 손상이 동시에 있는 경우 손상에 대한 보수
										* 석면 함유 건축자재 또는 설비에 대한 지속적인 유지관리
										* 석면 함유 건축자재 또는 설비가 손상되었을 경우 즉시 보수
										* 석면 함유 건축자재 인위적으로 손상시키지 않도록 함
									* 건축물 유지보수 관서 시 석면 함유 설비 또는 자재가 훼손되어 석면이 비산되지 않도록 작업 수행
