신시도초등학교 건축물 석면지도

(주) 아셈 석면 환경 연구원

- 건축물명 : 신시도초등학교 본관동
- 건축물 소재지 : 전북 군산시 옥도면 신시도2길 18-5
- 도면번호 : ASEM 신시도초등학교 - 001
- 층 구분 : -층
- 석면 조사, 분석 기관 : (주)아셈석면환경연구원
- 조사 일자 : 2014. 07. 08

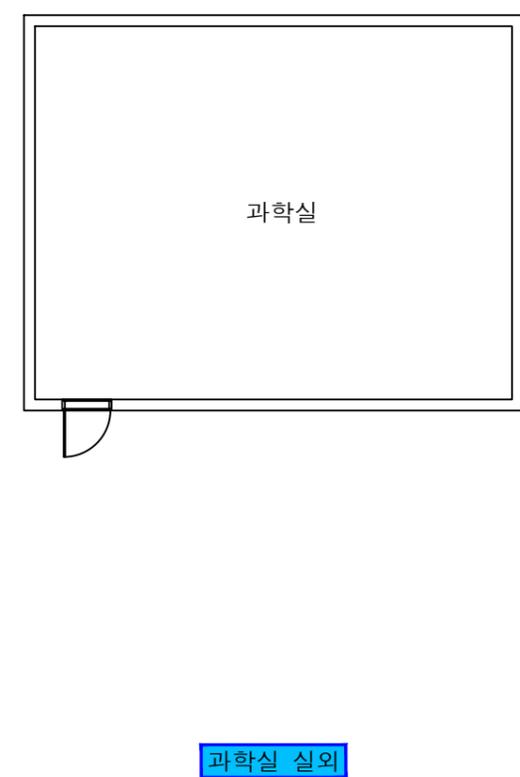
9
지붕 슬레이트
11%

시료 번호	시료채취위치	건축자재	동일물질 구역	면적 부피 길이	석면 종류	석면함유량 (%)	위해성 평가점수	위해성 등급	관리방안
2	유치원 오수실 천장	텍스타일	유치원 교실 천장	49.80	백석면	3	8	낮음	- 전기공사, 배선공사 등 건축물 유지보수 공사시 석면함유설비 또는 자재가 훼손되어 석면이 비산되지 않도록 작업수행 - 석면함유 건축자재 또는 설비에 대한 지속적인 유지관리 - 석면함유 건축자재 또는 설비가 손상되었을 경우 즉시 보수
9	과학실 지붕	슬레이트	-	94.52	백석면	11	5	낮음	- 석면함유 건축자재를 인위적으로 손상시키지 않도록 함 - 석면함유 건축자재 또는 설비의 취급 및 사용으로 인해 분진이 발생될 경우 호흡보호구 착용
