5.남원수지중학교 관사 1층

- \* 건축물명 : 관사
- \* 건축물 소재지 : 전라북도 남원시 수지면 고주로 531-9
- \* 해당층 : 1층
- \* 도면번호 : 14-07-10-05
- \* 도면축척 :
- \* 석면조사기관 : (주)대한석면환경연구소
- \* 석면분석기관 : (주)대한석면환경연구소
- \* 조사일자 : 2014.07.10

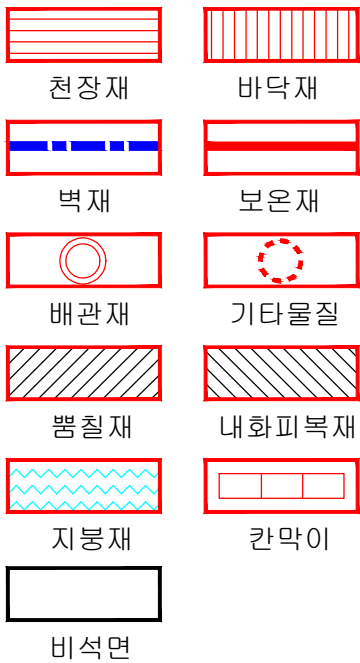
시료번호	시료채취 위치	건축자재	동일물질 구역	면적 부피 길이	석면 종류	석면함유율 (%)	위해성 평가점수	위해성 등급	관리방안
관사-01	천장	텍스	방1, 거실, 방2	27.15	백석면	3(%)	8	낮음	<석면함유 건축자재의 잠재적인 손상 가능성이 낮은 상태> 1) 비산성과 손상이 동시에 있는 경우 손상에 대한 보수 2) 석면함유 건축자재 또는 설비에 대한 지속적인 유지 관리 3) 석면함유 건축자재 또는 설비가 손상되었을 경우 즉시 보수 4) 석면함유 건축자재를 인위적으로 손상시키지 않도록 함 5) 전기공사,배선공사등 건축물 유지보수 공사시 석면함유설비 또는 자재가 훼손되어 석면이 비산되지 않도록 작업수행
관사-02	지붕	슬레이트	관사	23.50	백석면	10(%)	4	낮음	
관사-03	천장	밤라이트	화장실	2.90	백석면	8(%)	8	낮음
