# 1. 원광고등학교 본관동 4층

- \* 건축물명 : 본관동
- \* 건축물 소재지 : 전라북도 익산시 무왕로 31길 139
- \* 해당층 : 4층
- \* 도면번호 : 14-06-19,20-05
- \* 도면축척 :
- \* 석면조사기관 : (주)대한석면환경연구소
- \* 석면분석기관 : (주)대한석면환경연구소
- \* 조사일자 : 2014.06.19,20

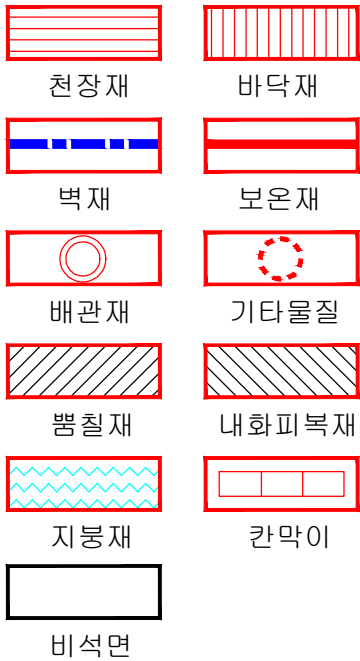
| 시료번호 | 시료채취 위치 | 건축자재 | 동일물질 구역 | 면적<br>부피<br>길이 | 석면<br>종류 | 석면함유율<br>(%) | 위해성<br>평가점수 | 위해성<br>등급 | 관리방안 |
|---|---|---|--|---|---|---|---|---|---|
| 본관-19<br>본관-21 | 천장 | 텍스 | 계단실2, 계단실3,<br>415호, 416호, 계단실4,<br>417호, 418호 | 422.00 | 백석면 | 4(%) | 10 | 낮음 | <석면함유 건축자재의 잠재적인 손상 가능성이 낮은 상태><br>1) 비산성과 손상이 동시에 있는 경우 손상에 대한 보수<br>2) 석면함유 건축자재 또는 설비에 대한 지속적인 유지 관리<br>3) 석면함유 건축자재 또는 설비가 손상되었을 경우 즉시 보수<br>4) 석면함유 건축자재를 인위적으로 손상시키지 않도록 함<br>5) 전기공사,배선공사등 건축물 유지보수 공사시 석면함유설비 또는 자재가 훼손되어 석면이 비산되지 않도록 작업수행 |
| 본관-20 | 벽 | 밤라이트 | 415호 | 37.60 | 백석면 | 7(%) | 9 | 낮음 | |
