1. 주1동 본관 2층

* 건축물명 : 주1동 본관

* 도면번호 : 14-12-26-02

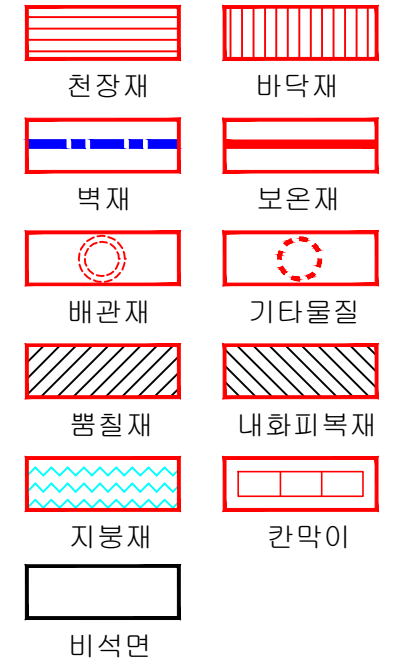
석면함유지정 범위

시료번호	시료채취 위치	건축자재	동일물질 구역	면적 부피 길이	석면 종류	석면함유율 (%)	위해성 평가점수	위해성 등급	관리방안
주1-04 주1-05 주1-06	천장	텍스	계단실1·2, 교육실, Wee 클래스, 다목적실, 무대상, 1-1반, 1-2반, 이사장실, 수학실, 자재창고, 과학실, 미술실, 복도	830.27	백석면	4(%)	10	낮음	<석면함유 건축자재의 잠재적인 손상 가능성이 낮은 상태> 1) 비산성과 손상이 동시에 있는 경우 손상에 대한 보수 2) 석면함유 건축자재 또는 설비에 대한 지속적인 유지 관리 3) 석면함유 건축자재 또는 설비가 손상되었을 경우 즉시 보수 4) 석면함유 건축자재를 인위적으로 손상시키지 않도록 함 5) 전기공사, 배선공사 등 건축물 유지보수 공사시 석면함유설비 또는 자재가 훼손되어 석면이 비산되지 않도록 작업수행
