< 문화초등학교 주2 별관동 3층 >

주2 별관동

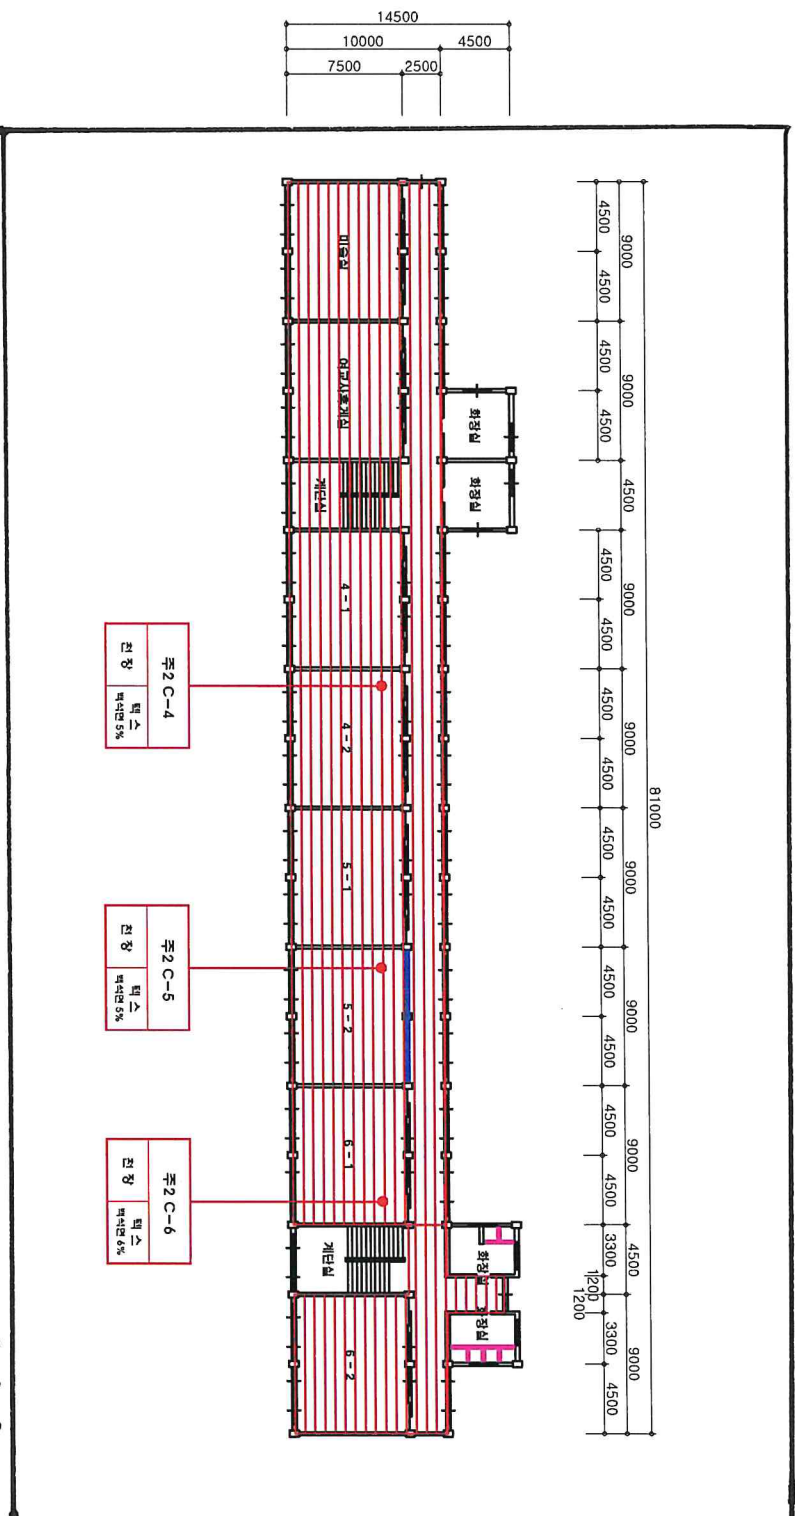
2018.1.6 ~ 2018.1.9
정제 석면 제거

시료 번호	시료 채취 위치	건축 자재	동일 물질 구역	석면 함유 자재 면적	석면 종류	석면 함유량(%)	위해성 평가 점수	위해성 등급	관리 방안
주2 C-4	4-2반 교실 천장	텍스(전장제)	3층-옥실층 텍스 전장제	784.00 m ²	텍스면	5%	11점	낮음	* 비산성파 손상 시 동시에 있는 경우 손상에 대한 보수
주2 C-5	5-2반 교실 천장	텍스(전장제)	3층 5-2반 교실 텍스 전장제		텍스면	5%	11점	낮음	* 석면함유 건축자재 또는 설비에 대한 지속적인 유지관리
주2 C-6	6-1반 교실 천장	텍스(전장제)	3층 6-1반 교실 전장제		텍스면	6%	11점	낮음	* 석면함유 건축자재 또는 설비가 손상되었을 경우 즉시 보수
	옥주 화장실 칸막이	큐비틀(칸막이)	1-3층 옥주 화장실 큐비틀 칸막이	18.00 m ²	텍스면	10%	8점	낮음	* 석면함유 건축자재를 인위적으로 손상시키지 않도록 함
	복도 벽	법라이트(벽재)	1-3층 법라이트 벽재	15.12 m ²	텍스면	8%	11점	낮음	* 건축물 유지보수 공사 시 석면함유 설비 또는 자재가 훼손되어 석면이 비산되지 않도록 작업수행
