< 군산경포초등학교 주4 본관동 1층 >

*건축물 명 :

주4 본관동

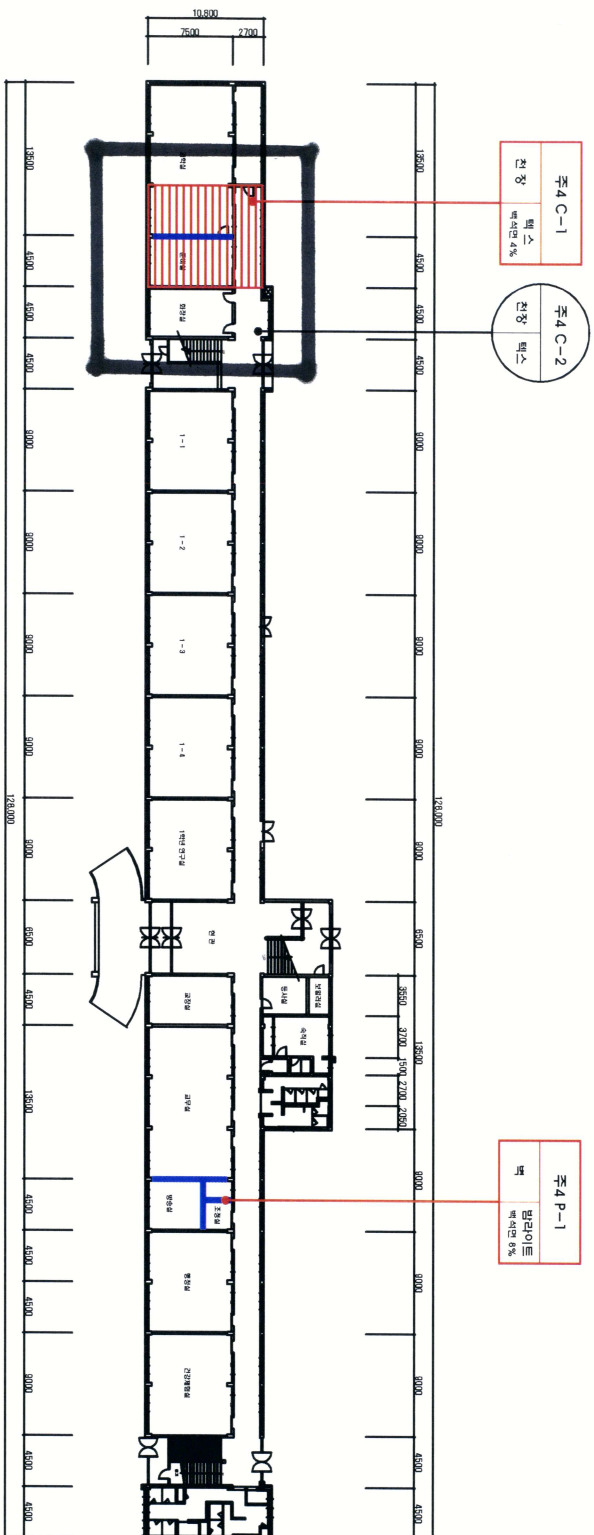
2016. 8. 2 ~ 8. 30.
경포초 본관동 1층 전장벽의 전체 형치
※ 칸막이 (벽체 제외) 는 존재

시료 번호	시료 채취 위치	건축 자재	동일 물질 구역	석면 함유 자재 면적	석면 종류	석면 함유량(%)	임계성 평가 점수	위해성 등급	관리 방안
주4 C-1	1층 준비실 복도 천장	MV무늬텍스(천장재)	본관동 MV무늬텍스 천장재	97.20 m ²	벽석면	4%	11점	낮음	* 비산양과 손상이 동시에 있는 경우 손상에 대한 보수
주4 C-2	1층 화장실 복도 천장	— 지무늬텍스(천장재)	본관동 화장실 앞 — 지무늬텍스 천장재	—	—	—	—	낮음	* 석면함유 건축자재 또는 설비에 대한 지속적인 유지관리
주4 W-1	1층 방충살 벽	블라이트(벽재)	본관동 방충살, 과학실 벽재	66.00 m ²	벽석면	8%	11점	낮음	* 석면함유 건축자재를 인위적으로 손상시키지 않도록 함
									* 건축물 유지보수 공사 시 석면함유 설비 또는 자재가 훼손되어 석면이 비산되지 않도록 작업 수행
