건축물 석면 지도

[남원여자고등학교]

전북 남원시 광천북길 229-11

푸른 환경 연구소 [주]
Pulun an institute

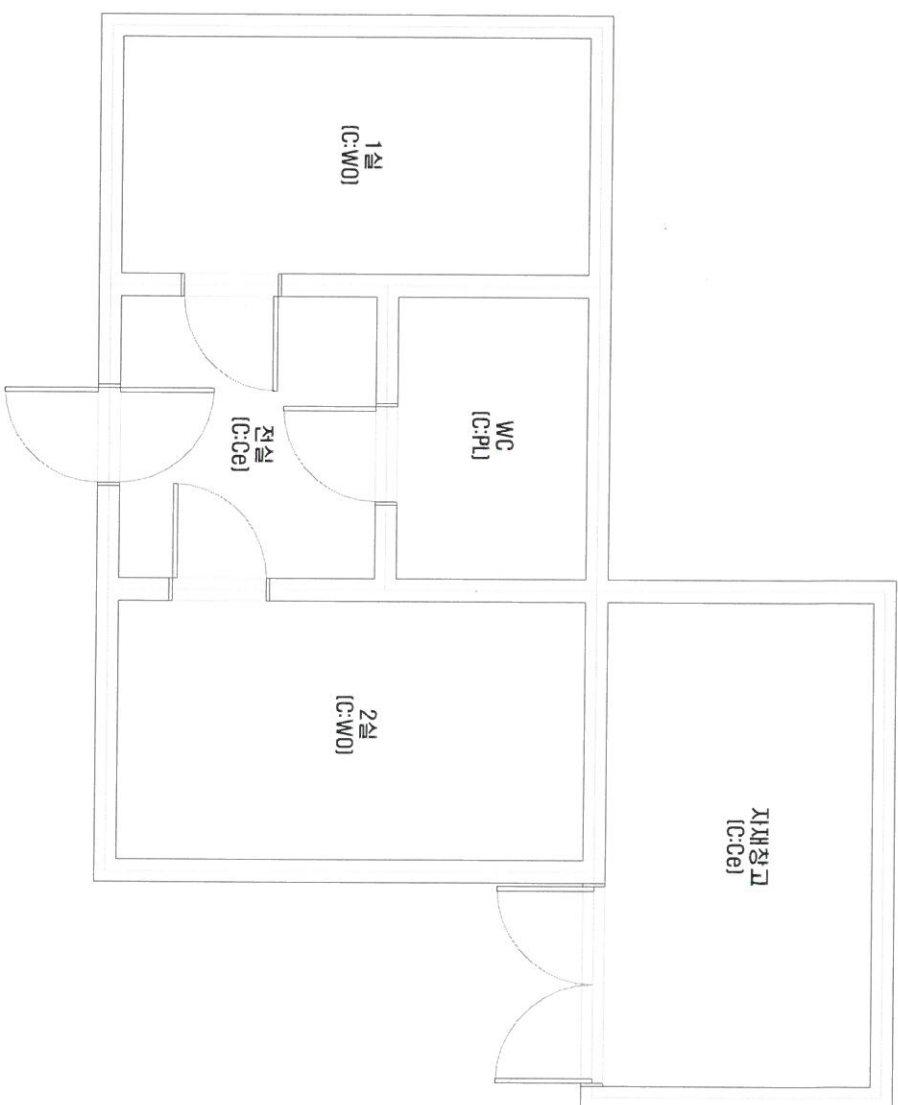
·도 면 번 호 : 7

·건 물 명 :
남원여자고등학교

·장 구 분 : 1층
