석면해체·제거 사업장의 석면비산 측정 결과보고서

접수번호		접수일		
제출인	상 호	유한회사 남지건설	사업자등록번호 407-81-09477	
	주 소	전북 남원시 오들2길 13 2호 (도통동, 남지건설) (전화번호 : 063-635-4993)		
건 축 물	건물명	봉암초등학교 본관, 유치원 (관련 공사명 : 봉암초 석면해체제거공사)	위 치 전북 고창군 부안면 인촌로 505	
	연면적(㎡)		작업기간 2018. 07. 31. ~	
	석면건축자재[길이(m)·면적(㎡)·부피(㎥)] 696.59㎡ (필요 시 별지 첨부)			
측정기관	대표자	(유)기현환경건설팀 소 병 훈	사업자등록번호 402-81-84428	
	주 소	전북 김제시 문화2길 13		
측정 일시	2018년 07월 31일			
측정 결과	시료번호	측정 지점	측정 결과(f/cc)	검출석면
	“ 후 면 별 첨 ”

[봉암초등학교 본관, 유치원]

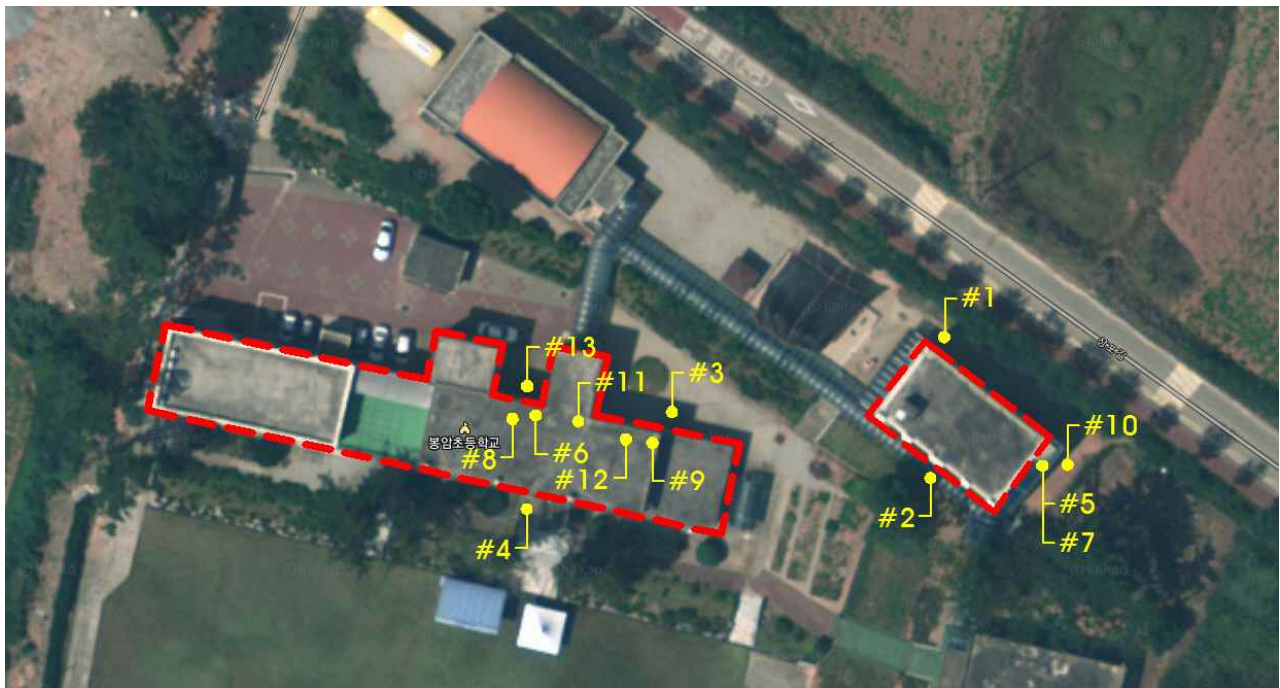
측정 지점 위치(도식도)

#1 ~ #4 부지 경계선 / #5 위생설비 입구_유치원 2층 / #6 위생설비 입구_본관 1층 / #7 폐기물 반출구_유치원 2층 /
 #8 ~ #9 폐기물 반출구_본관 1층 / #10 음압기 공기 배출구_유치원 / #11 ~ #12 음압기 공기 배출구_본관 1층 /
 #13 폐기물 보관지점
