\*건축물명 : 변암초등학교

\*도면번호 : 변암-01

\*석면조사기관 :  
(사)대한산업안전협회

\*조사일자 : 2014. 04. 10

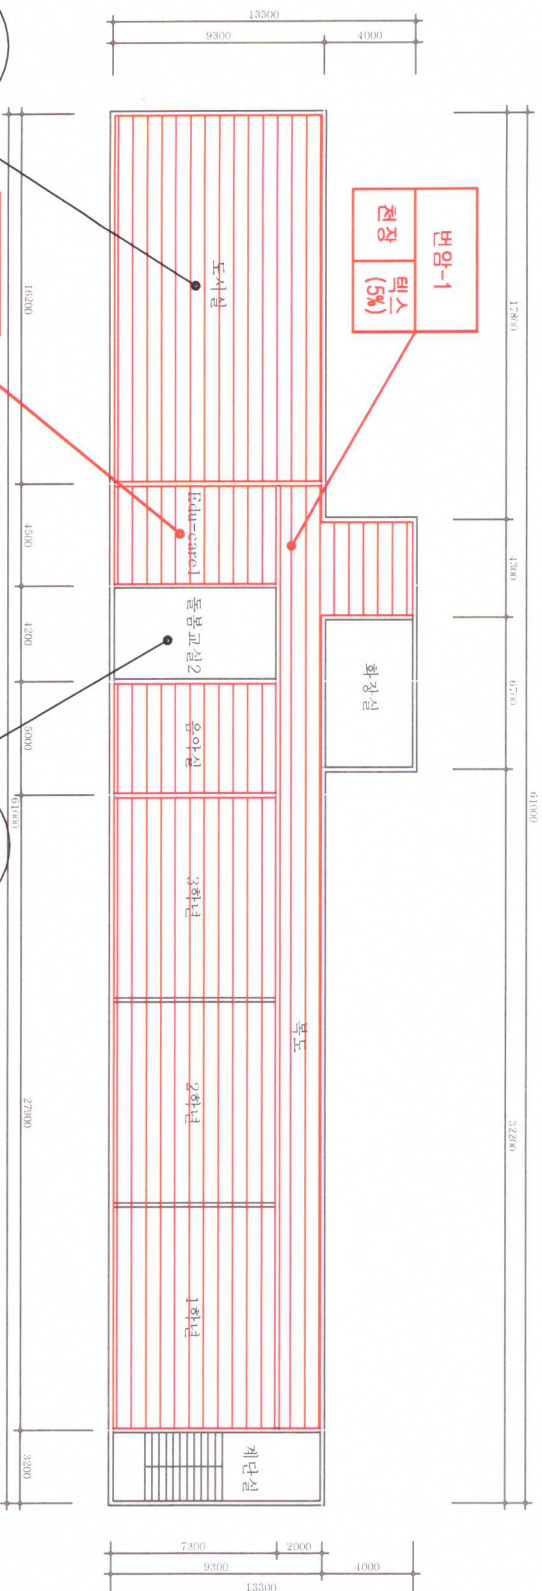
시료 번호	시료 채취 위치	건축 자재	동일물질구역	면적(㎡) 길이(㎝)	석면 종류	석면 함유량 (%)	위해성 평가점수	위해성 등급	조치방법
변암-1	천장	텍스	도서관, 복도, 3학년, 2학년, 1학년교실	433.19	백석면	5	10~11	낮음	위해성 평가 참조
변암-2	천장	텍스	Edu-care1, 돌봄교실2	64.61	백석면	10	11	낮음	위해성 평가 참조
변암-3	바닥	바닥타일	도서관	-	-	-	-	-	-
변암-4	천장	석고보드	돌봄교실2	-	-	-	-	-	-

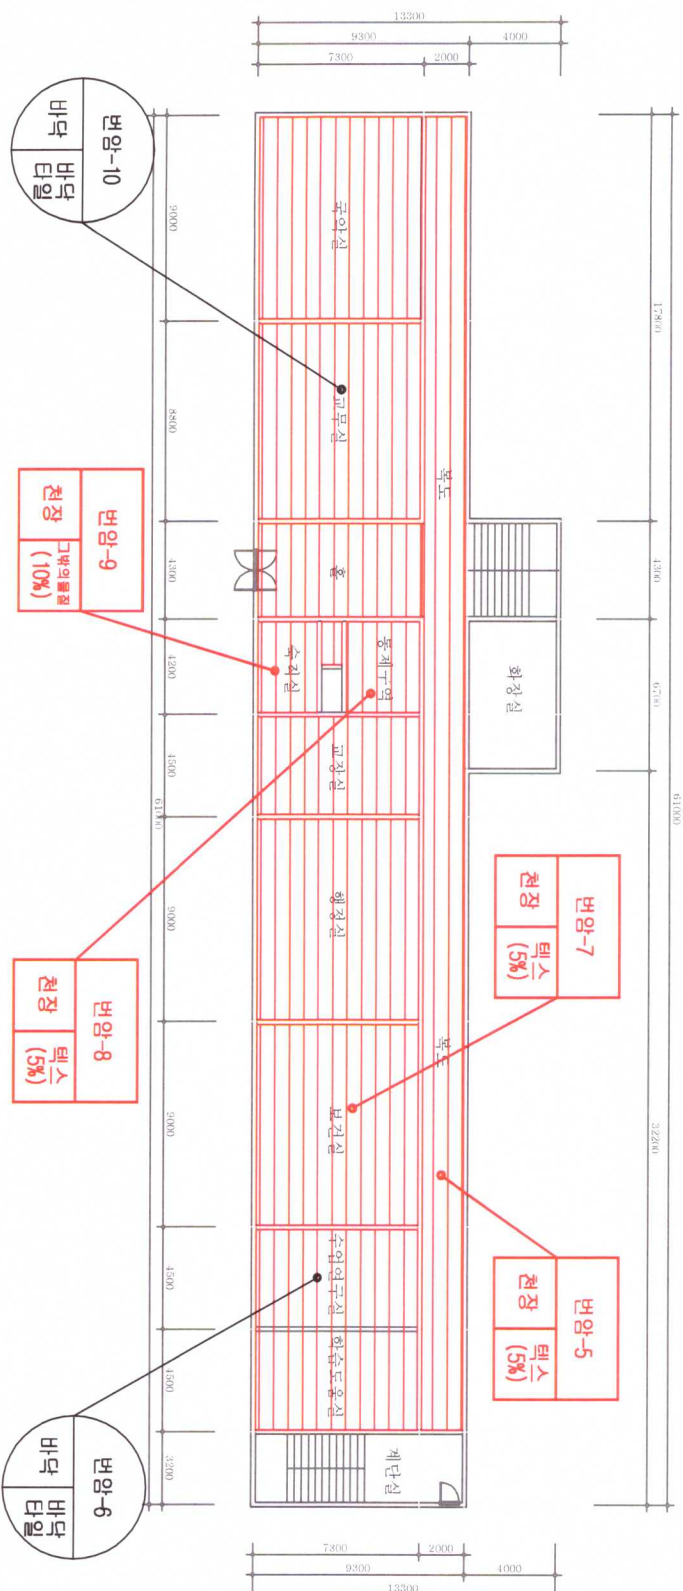
*건축물명 : 변안초등학교
*건축물소재지 : 전라북도 정수군 변안면 동강길 21
*도면번호 : 변안-02-01
*석면조사기관 : (사)대한산업안전협회
*조사일자 : 2014. 04. 10
*층 구분 : 지상1층

시료 번호	시료 채취 위치	건축 자재	동일물질구역	부피 (m³) 면적 (m²) 길이 (m)	석면 종류	석면 함유량 (%)	위해성 평가점수	위해성 등급	조치방법
변안-9	천장	그 밖의 물질	숙식실	10.4	백석면	5	10~11	낮음	위해성 평가 참조
변안-10	바닥	바닥타일	교무실	-	-	-	-	-	-

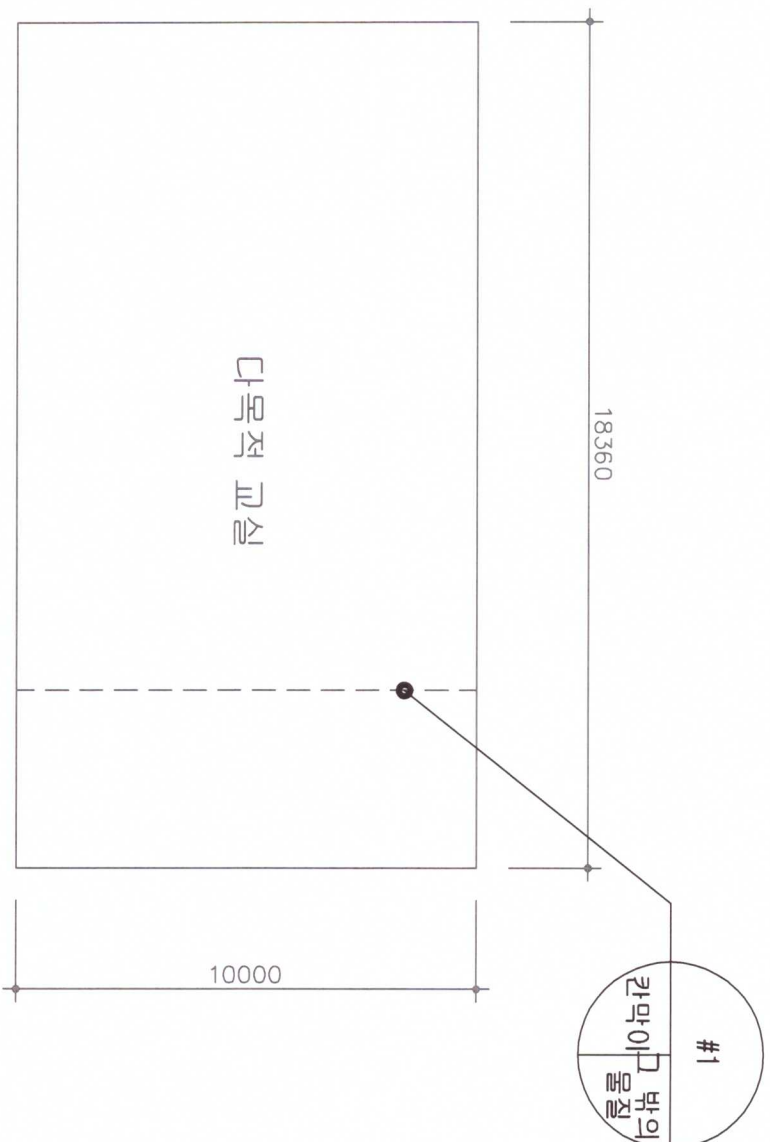
[다목적교실 1층 평면도]

시료 번호	시료 채취 위치	건축 자재	동일물질구역	면적(㎡) 길이(㎝)	석면 종류	석면함유량 (%)	위해성 평가점수	위해성 등급	조치방법
#1	관막이	그밖의 물질	-	-	-	-	-	-	-

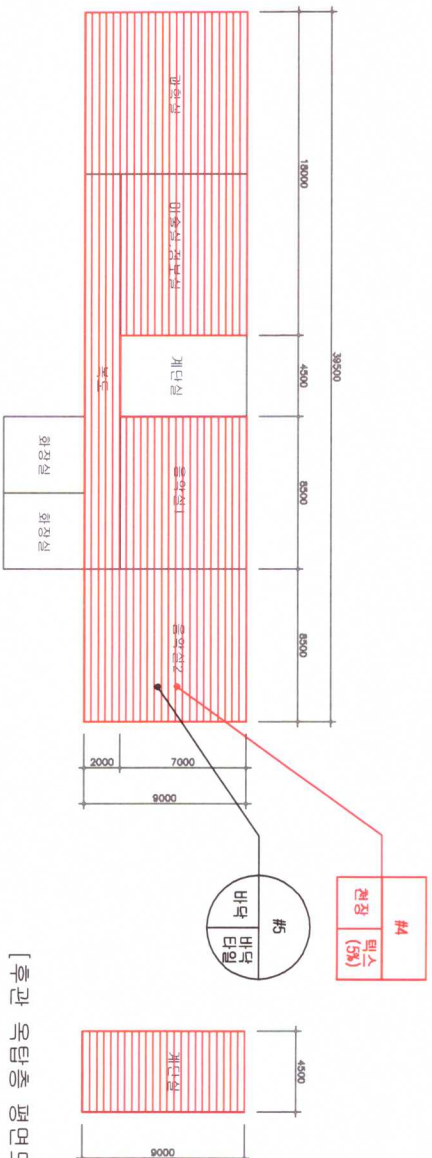
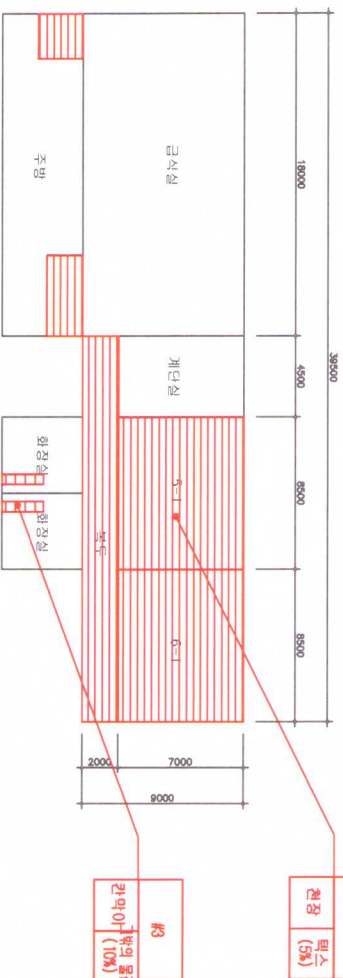
[후관 1층 평면도]

시료 번호	시료 채취 위치	건축 자재	동일물질구역	면적 (㎡) 길이 (m)	석면 종류	석면 함유량 (%)	위해성 평가점수	위해성 등급	조치방법
#2	천장	텍스	교실(6-1), 복도, 주방 일부	177	백석면	5	11	낮음	위해성평가표 참조
#3	칸막이	그밖의 물질	화장실	8.6	백석면	10	11	낮음	위해성평가표 참조
#4	천장	텍스	과학실, 미술실, 정보실, 복도, 음악실	364.5	백석면	5	11	낮음	위해성평가표 참조
#5	바닥	바닥타일	옥탑층-개단실	-	-	-	-	-	-

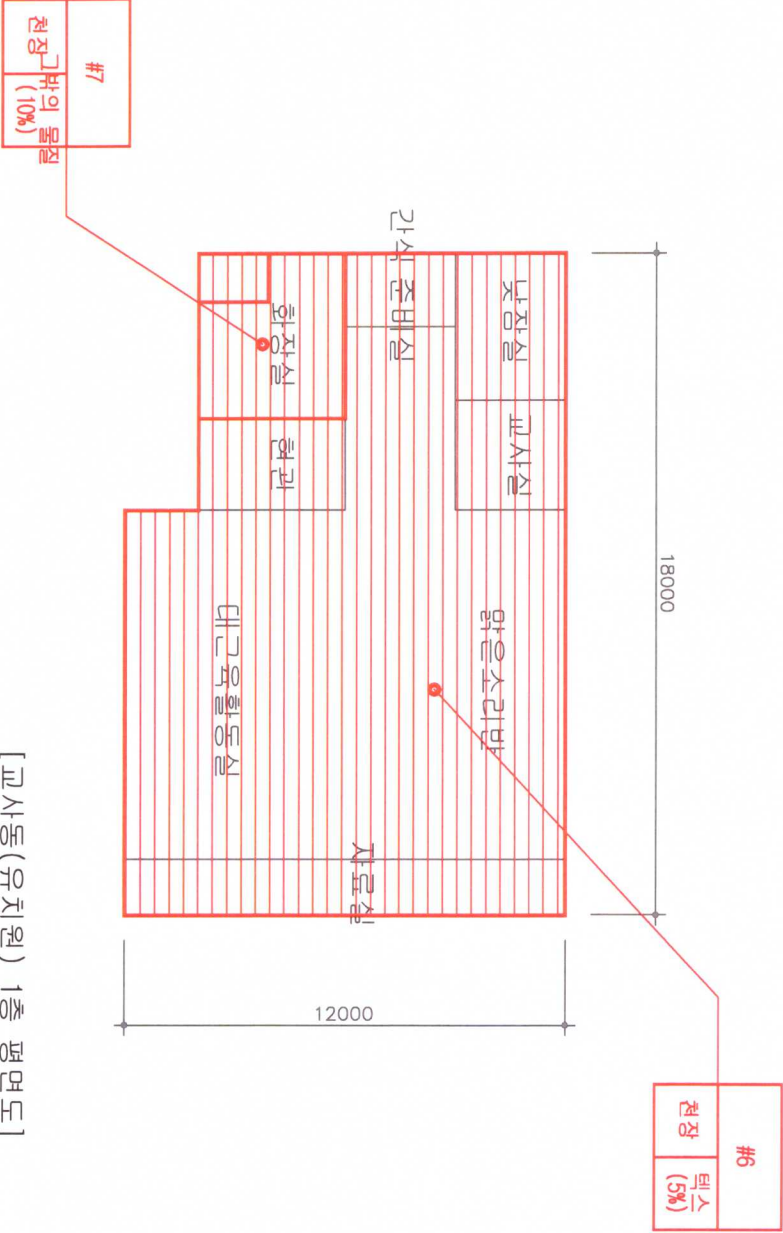
[교사동(유치원) 1층 평면도]

시료 번호	시료 채취 위치	건축 자재	동일물질구역	무피(㎡) 면적(㎡) 길이(㎡)	석면 종류	석면함유량 (%)	위해성 평가점수	위해성 등급	조치방법
#6	천장	텍스	난방실, 교사실, 간식준비실, 휴관, 외부창고, 대근육활동실, 치료실	202.56	백색면	5	11	낮음	위해성평가표 참조
#7	천장	그밖의 물질	화장실	20	백색면	10	11	낮음	위해성평가표 참조
