석면해체·제거 사업장의 석면비산 측정 결과보고서

현장명 : 부안남초등학교 본관동 석면해체제거공사

석면농도측정 결과표

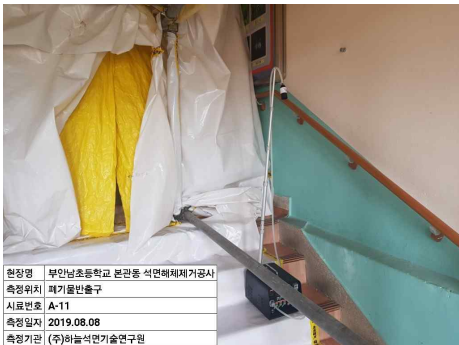
<table><tr><td>현장명</td><td>부산남초등학교 본관동 석면해체제거공사</td></tr><tr><td>시료번호</td><td>A-11</td></tr></table>

<table><tr><td>현장명</td><td>부산남초등학교 본관동 석면해체제거공사</td></tr><tr><td>측정위치</td><td>폐기물반출구</td></tr></table>

현장명	부산남초등학교 본관동 석면해체제거공사	측정위치	폐기물반출구	시료번호	A-11	측정일자	2019.08.08	측정기관	(주)하늘석면기술연구원	- 이 하 여 백 -	
현장명	부산남초등학교 본관동 석면해체제거공사												
측정위치	폐기물반출구												
시료번호	A-11												
측정일자	2019.08.08												
측정기관	(주)하늘석면기술연구원												
폐기물 반출구

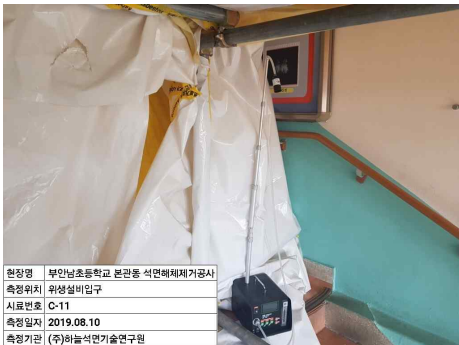
<table><tr><td>현장명</td><td>부산남초등학교 본관동 석면해체제거공사</td></tr><tr><td>시료번호</td><td>C-11</td></tr></table>

<table><tr><td>현장명</td><td>부산남초등학교 본관동 석면해체제거공사</td></tr><tr><td>측정위치</td><td>위생실비입구</td></tr></table>

</div>	현장명	부산남초등학교 본관동 석면해체제거공사	측정위치	위생실비입구	시료번호	C-11	측정일자	2019.08.10	측정기관	(주)하늘석면기술연구원	- 이 하 여 백 -	
현장명	부산남초등학교 본관동 석면해체제거공사												
측정위치	위생실비입구												
시료번호	C-11												
측정일자	2019.08.10												
측정기관	(주)하늘석면기술연구원												
폐기물 반출구
