*건축물명 : 동화본교

*도면번호 : 동화-01

*석면조사기관 : (사)대한산업안전협회

*조사일자 : 2014.08.

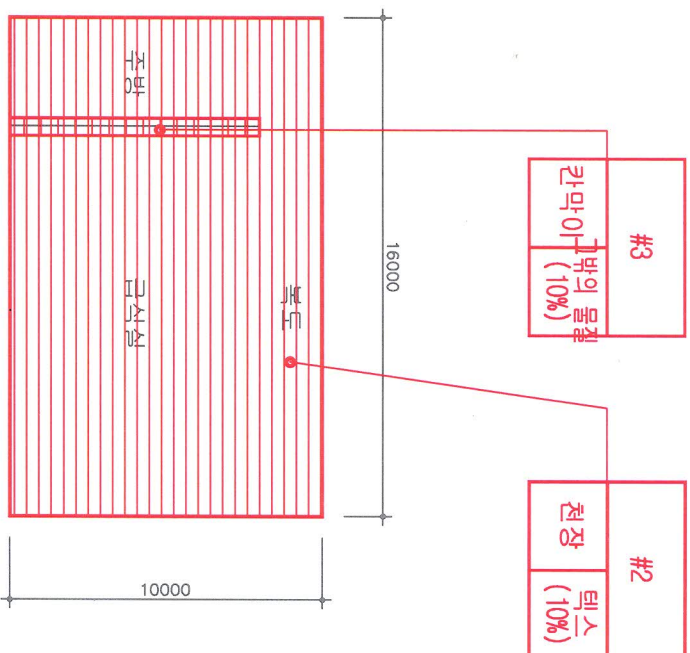
[교사동 급식소 1층 평면도]

시료 번호	시료 채취 위치	건축 자재	동일물질구역	면적 (㎡) 면적 (㎡) 길이 (m)	석면 종류	석면 함유량 (%)	위해성 평가점수	위해성 등급	조치방법
#1	전장	텍스	-	-	-	-	-	-	-
#2	전장	텍스	주방, 급식실	154.56	백석면	10	11	낮음	위해성평가표 참조
#3	칸막이	그밖의 물질	-	13	백석면	10	11	낮음	위해성평가표 참조

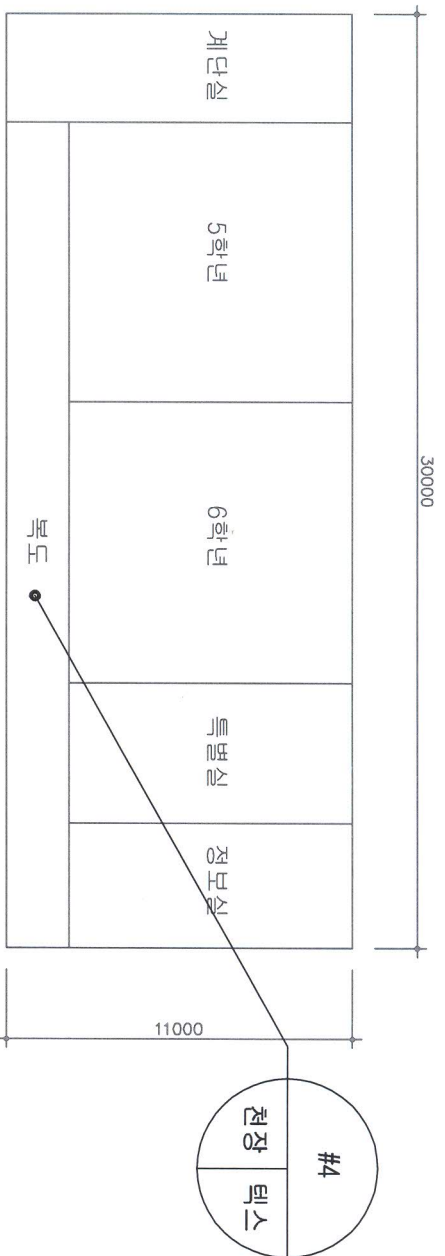
[교사동(후관) 2층 평면도]

시도 번호	시도 채취 위치	건축 지재	동일물질구역	부피(㎡) 면적(㎡) 길이(m)	석면 종류	석면함유량 (%)	위해성 평가점수	위해성 등급	조치방법
#4	전장	텍스	-	-	-	-	-	-	-
#5	전장	텍스	-	-	-	-	-	-	-

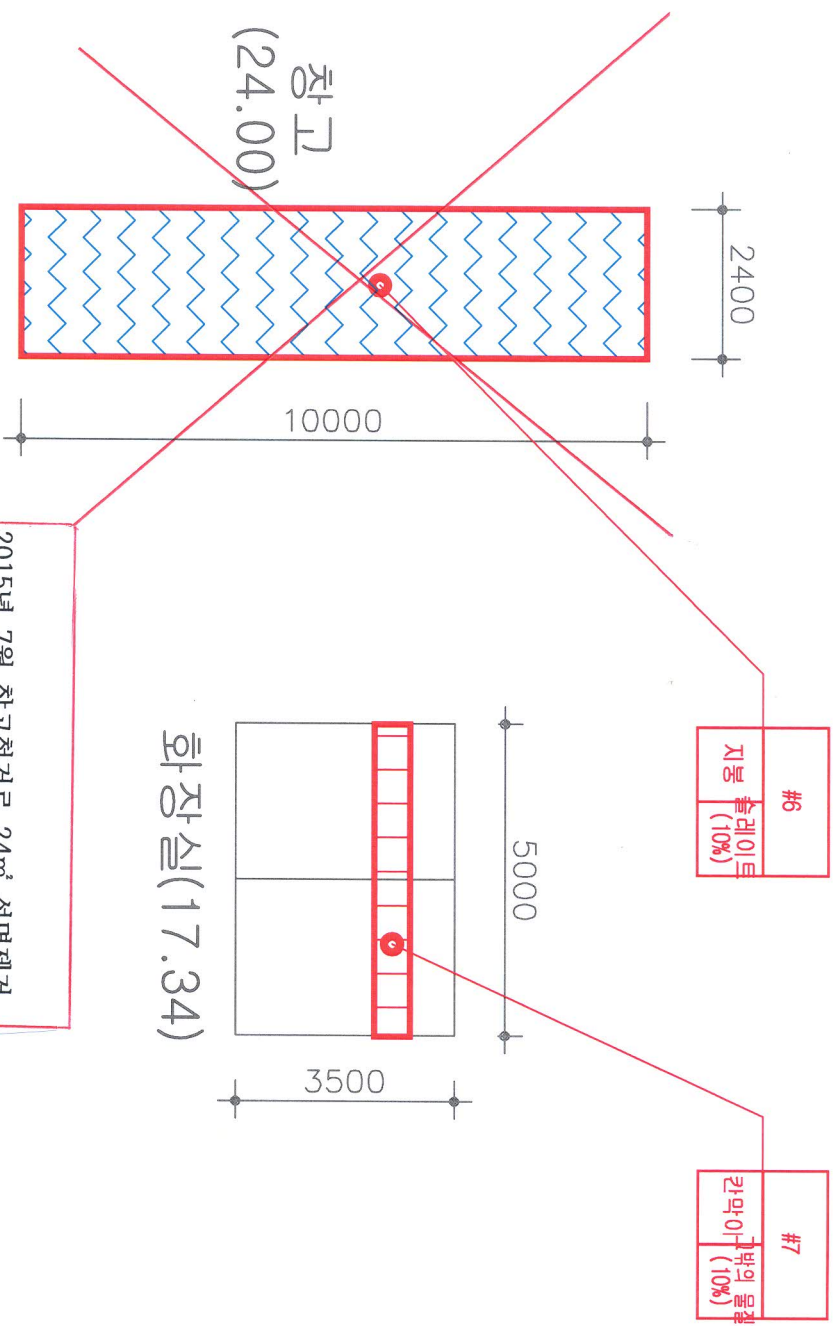
*중 구분 : 부속동-창고, 화장실

시료 번호	시료 채취 위치	건축 자재	동일물질구역	면적(㎡) 길이(㎞)	석면 종류	석면함유량 (%)	위해성 평가점수	위해성 등급	조치방법
#6	지붕	슬레이트	-	24	백석면	10	10	낮음	위해성평가 참조
#7	관막이	그밖의 물질	화장실	17.6	백석면	10	10	낮음	위해성평가 참조
