석면농도측정 결과보고서

석면해체·제거작업 신고번호		익산-20230019
신고현장	현장명(공사명·작업명)	전화번호
	전북과학고 후관동 및 사택 석면해체공사	010-8967-6230
	소재지	
전라북도 익산시 금마면 용순신기길 48-69		
신고인	석면해체·제거업자명(상호) : (주)선진건설	고용노동부 등록번호 : 제3960호

현장명: 전북과학고 후관동 및 사택  
석면해체공사

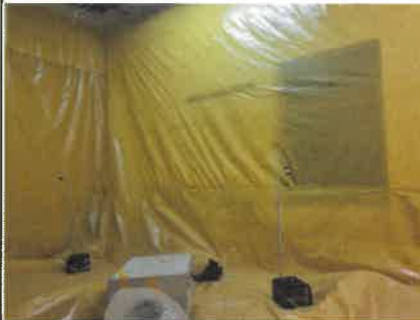
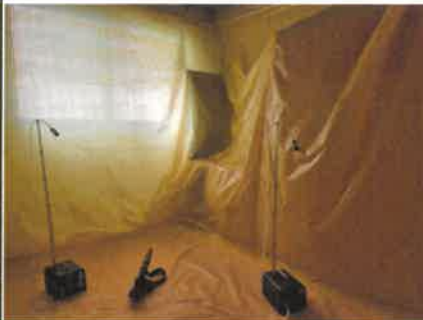
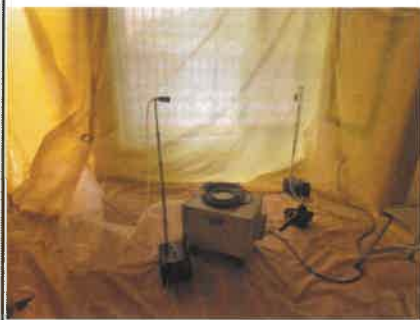
■ 시료 채취사진 대장

시 료 채 취 사 진					
시 료 번 호	AA-1~2	시 료 번 호	AA-3~4	시 료 번 호	AA-5~6
시료채취부위	후관동 B1F 휴게실/사무실	시료채취부위	사택동 1F 방1	시료채취부위	사택동 1F 거실
분 석 결 과	석면 0.01개/cm³ 미만	분 석 결 과	석면 0.01개/cm³ 미만	분 석 결 과	석면 0.01개/cm³ 미만

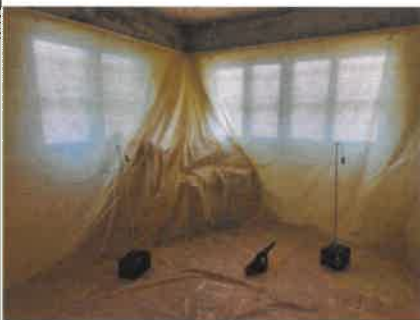
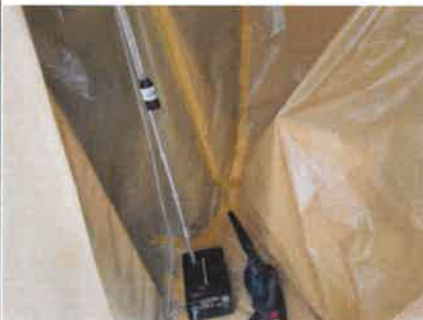
10.7(L/min)	AA-7~8	시 료 번 호	AA-9	-이하여백-	
시료채취부위	사택동 1F 방2	시료채취부위	사택동 1F 보일러실		
분 석 결 과	석면 0.01개/cm³ 미만	분 석 결 과	석면 0.01개/cm³ 미만
