석면비산측정 결과보고서

{ 현장명 : 벽량초 본관 석면해체제거공사 }

-측정일:2018년 08월 04일 ~ 08월 06일

석면해체·제거 사업장의 석면비산 측정 결과보고서

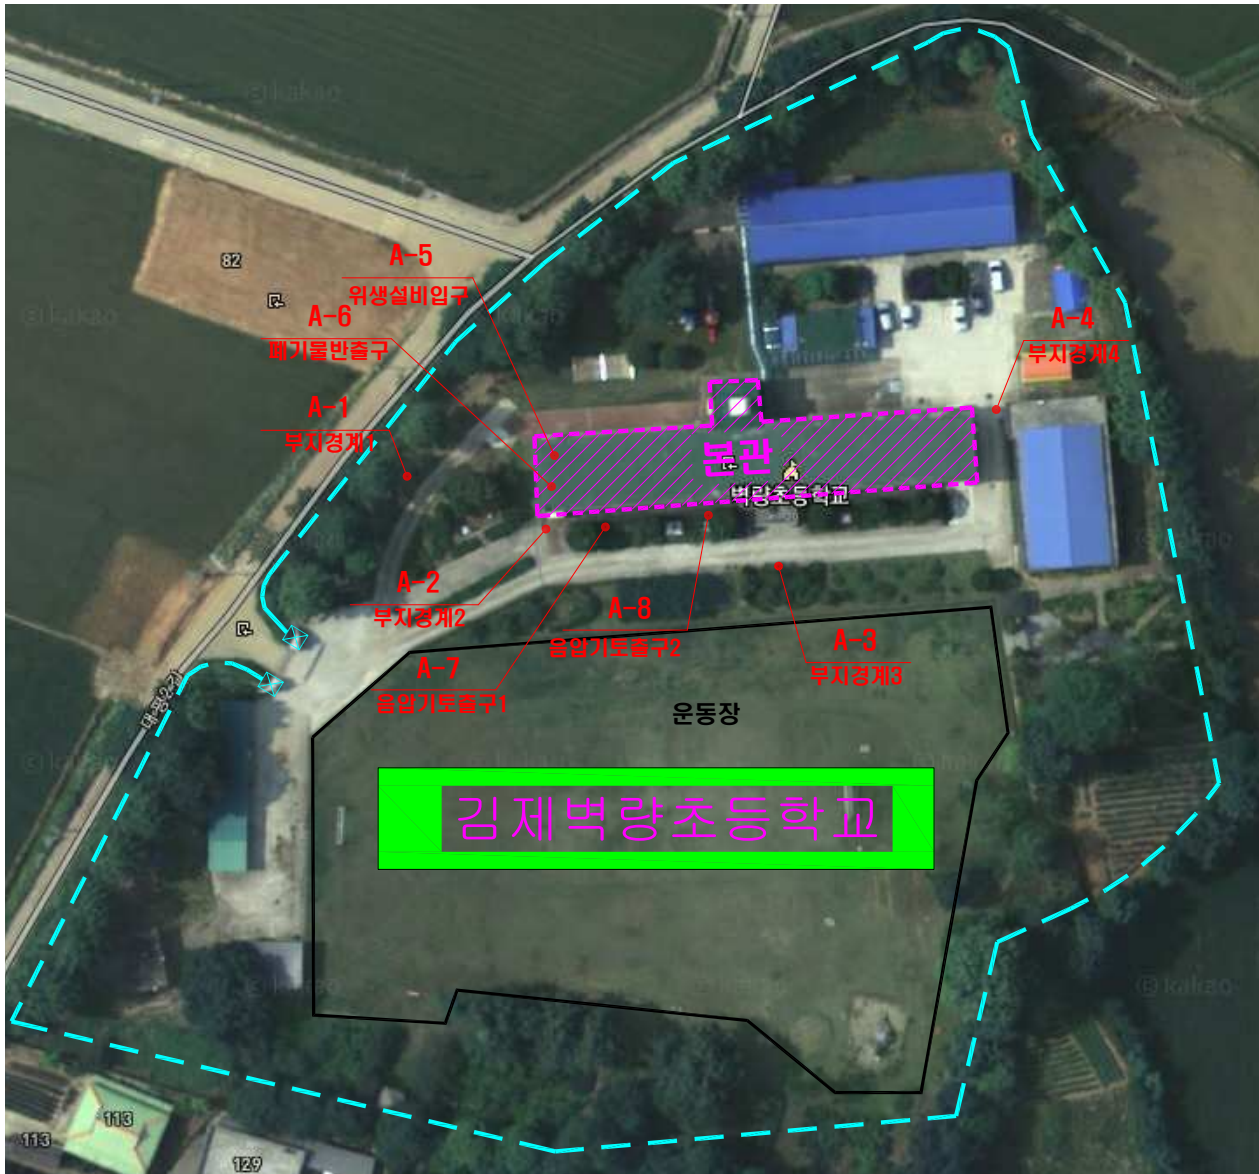
측정지점 위치도 (측정일 : 2018. 08. 04.)

연번	시료번호	측정지점	채취량 (L)	측정농도 (개/cm³)	검출 석면 (측정결과)
1	A-1	부지경계1	2,400	0.001	기준치 이하
2	A-2	부지경계2	2,400	0.002	기준치 이하
3	A-3	부지경계3	2,400	0.001	기준치 이하
4	A-4	부지경계4	2,400	0.000	기준치 이하
5	A-5	위생설비입구	400	0.003	기준치 이하
6	A-6	폐기물반출구	400	0.002	기준치 이하
7	A-7	음압기토출구1	400	0.002	기준치 이하
8	A-8	음압기토출구2	400	0.002	기준치 이하
-	-	-	-	-	-
-	-	-	-	-	-

- 석면비산농도측정 기준 : 0.01개/cm³ 이하.
- 분석방법 : 위상차현미경(PCM)분석법.

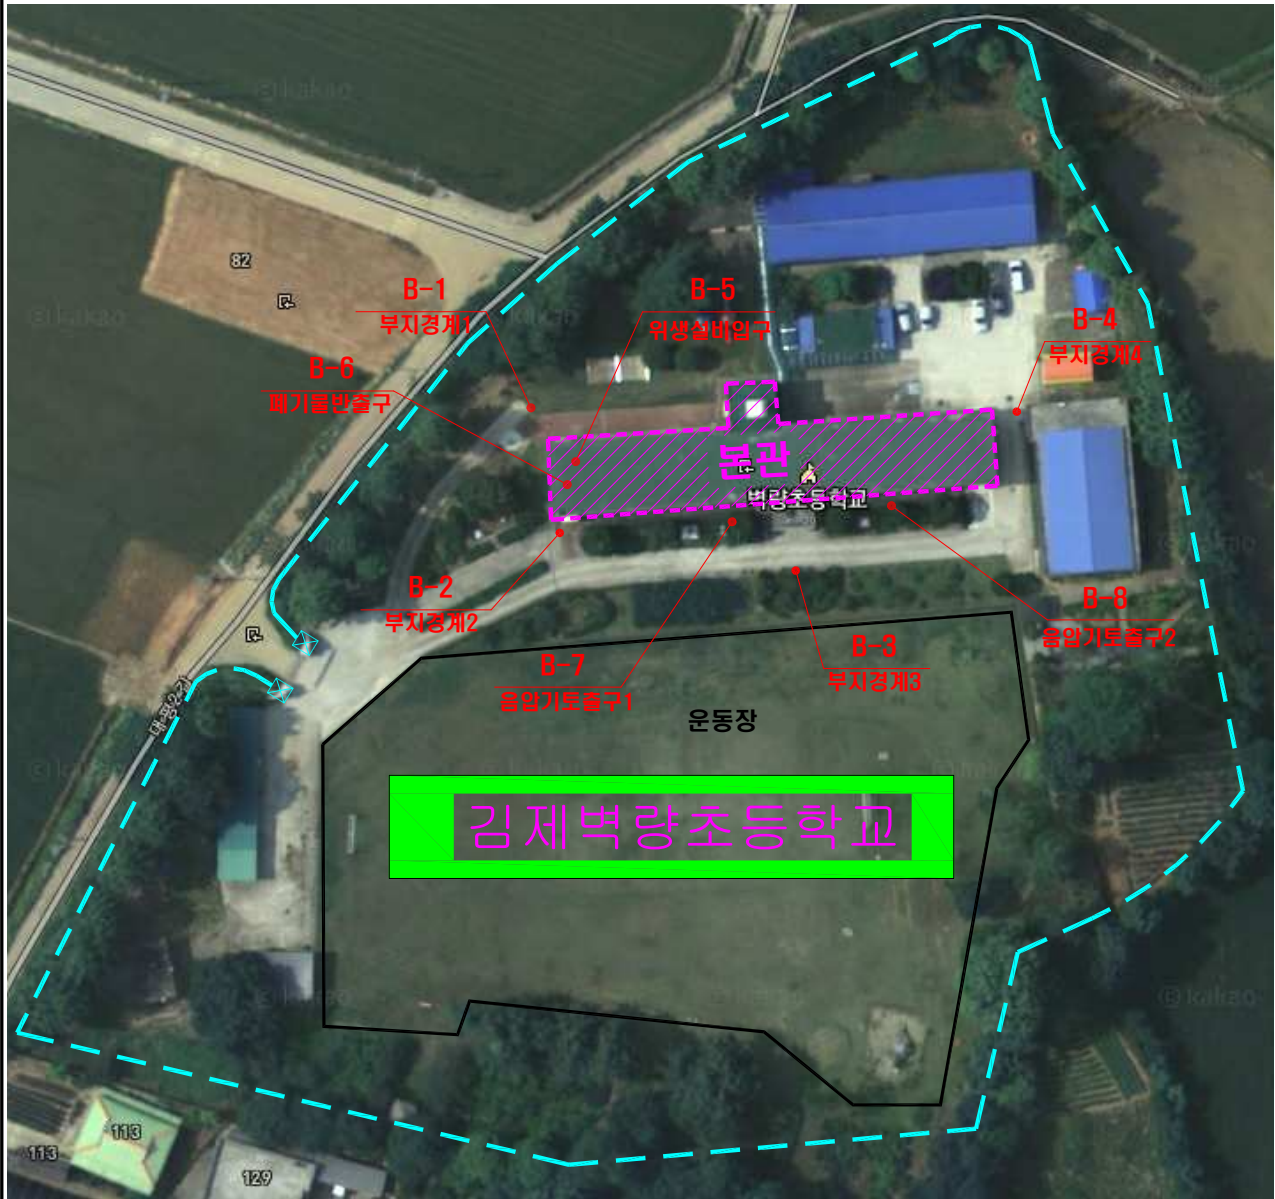
측정지점 위치도 (측정일 : 2018. 08. 05.)

연번	시료번호	측정지점	채취량 (L)	측정농도 (개/㎤)	검출 석면 (측정결과)
1	B-1	부지경계1	2,400	0.001	기준치 이하
2	B-2	부지경계2	2,400	0.001	기준치 이하
3	B-3	부지경계3	2,400	0.000	기준치 이하
4	B-4	부지경계4	2,400	0.001	기준치 이하
5	B-5	위생설비입구	400	0.004	기준치 이하
6	B-6	폐기물반출구	400	0.003	기준치 이하
7	B-7	음압기토출구1	400	0.002	기준치 이하
8	B-8	음압기토출구2	400	0.002	기준치 이하
-	-	-	-	-	-
-	-	-	-	-	-

- 석면비산농도측정 기준 : 0.01개/㎤ 이하.
- 분석방법 : 위상차현미경(PCM)분석법.

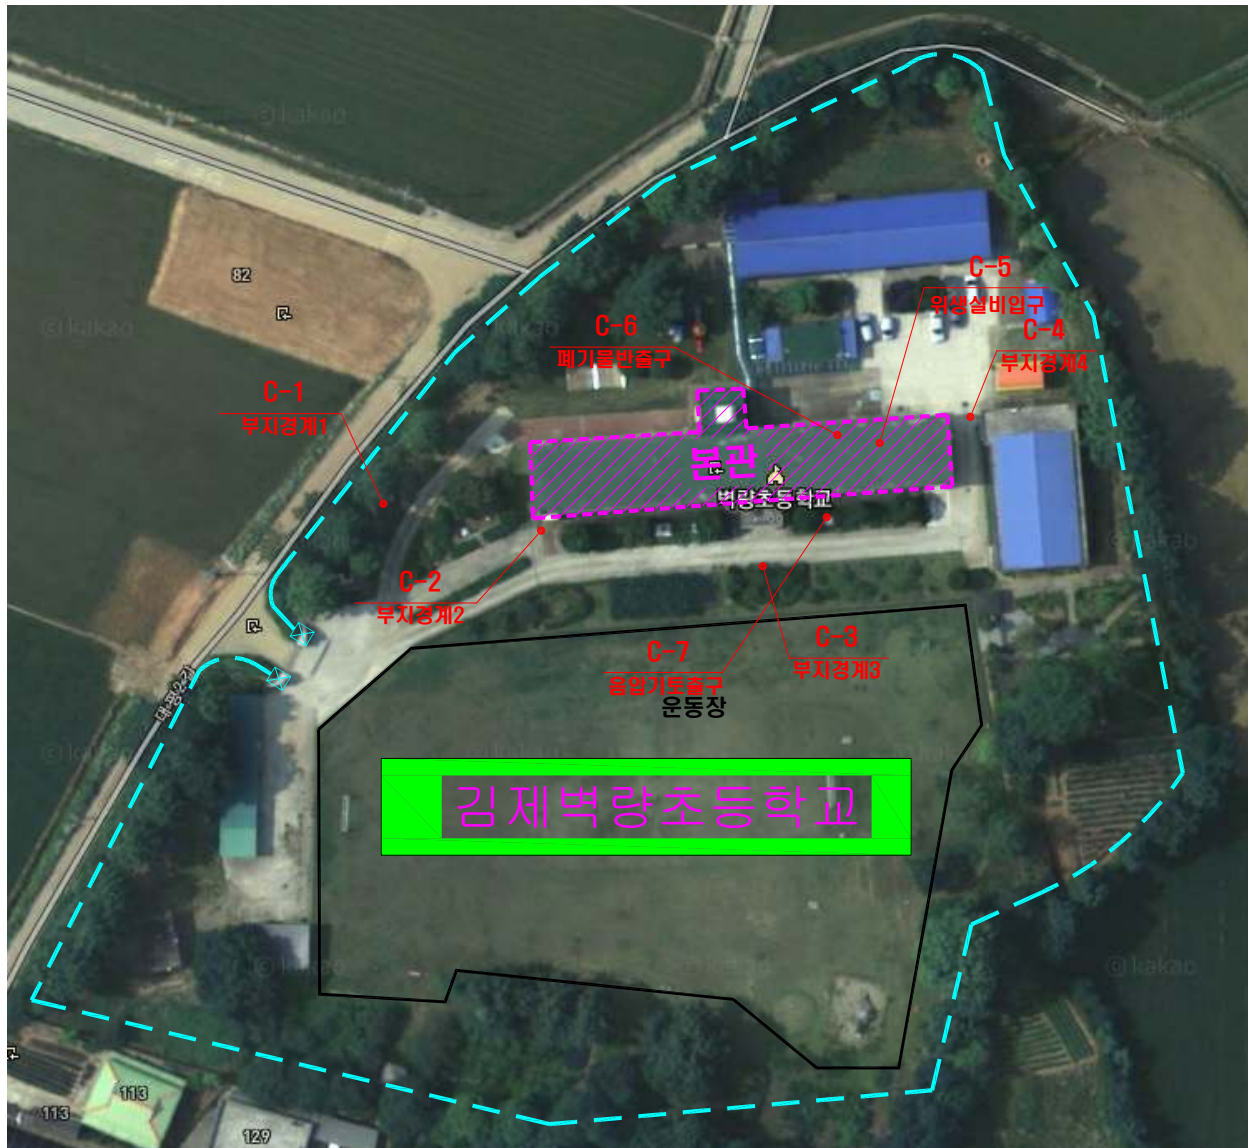
측정지점 위치도 (측정일 : 2018. 08. 06.)

연번	시료번호	측정지점	채취량 (L)	측정농도 (개/cm³)	검출 석면 (측정결과)
1	C-1	부지경계1	2,400	0.001	기준치 이하
2	C-2	부지경계2	2,400	0.001	기준치 이하
3	C-3	부지경계3	2,400	0.001	기준치 이하
4	C-4	부지경계4	2,400	0.000	기준치 이하
5	C-5	위생설비입구	400	0.004	기준치 이하
6	C-6	폐기물반출구	400	0.004	기준치 이하
7	C-7	음압기토출구	400	0.001	기준치 이하
-	-	-	-	-	-
-	-	-	-	-	-
-	-	-	-	-	-

- 석면비산농도측정 기준 : 0.01개/cm³ 이하.
- 분석방법 : 위상차현미경(PCM)분석법.
