석면농도측정 결과보고서

현장명: 계남초 석면공기질 측정용역

석면농도측정 결과표

석면해체 · 제거업자명	현장명(공사명 · 작업명)	계남초 교사수선 석면철거공사			
	현장 소재지	전북 장수군 계남면 조곡길 1 (계남초 병설유치원)			
	석면해체 · 제거작업 신고번호	전주-20210176	업자명	(주)삼우건설	
	전화번호	063-291-8330	대표자	한 태 문

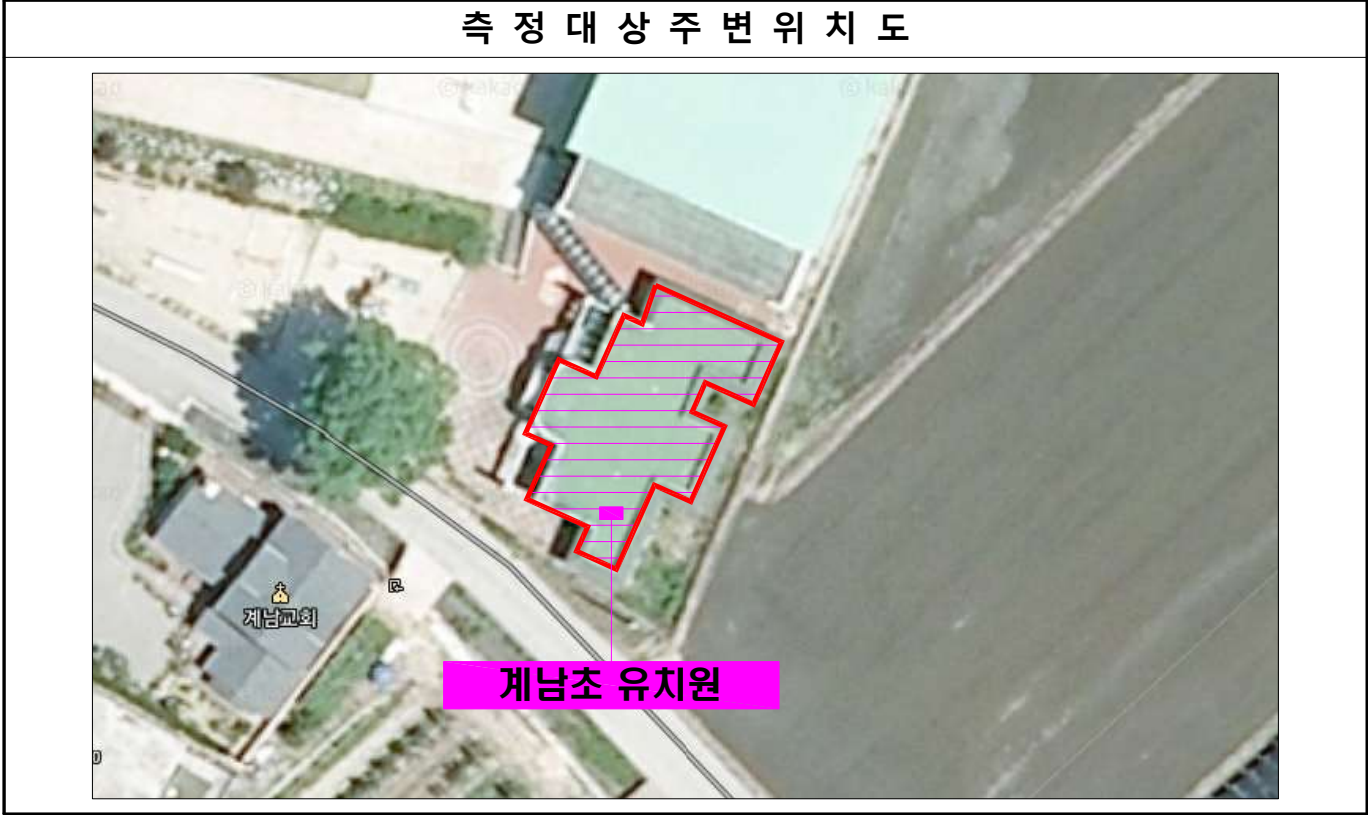
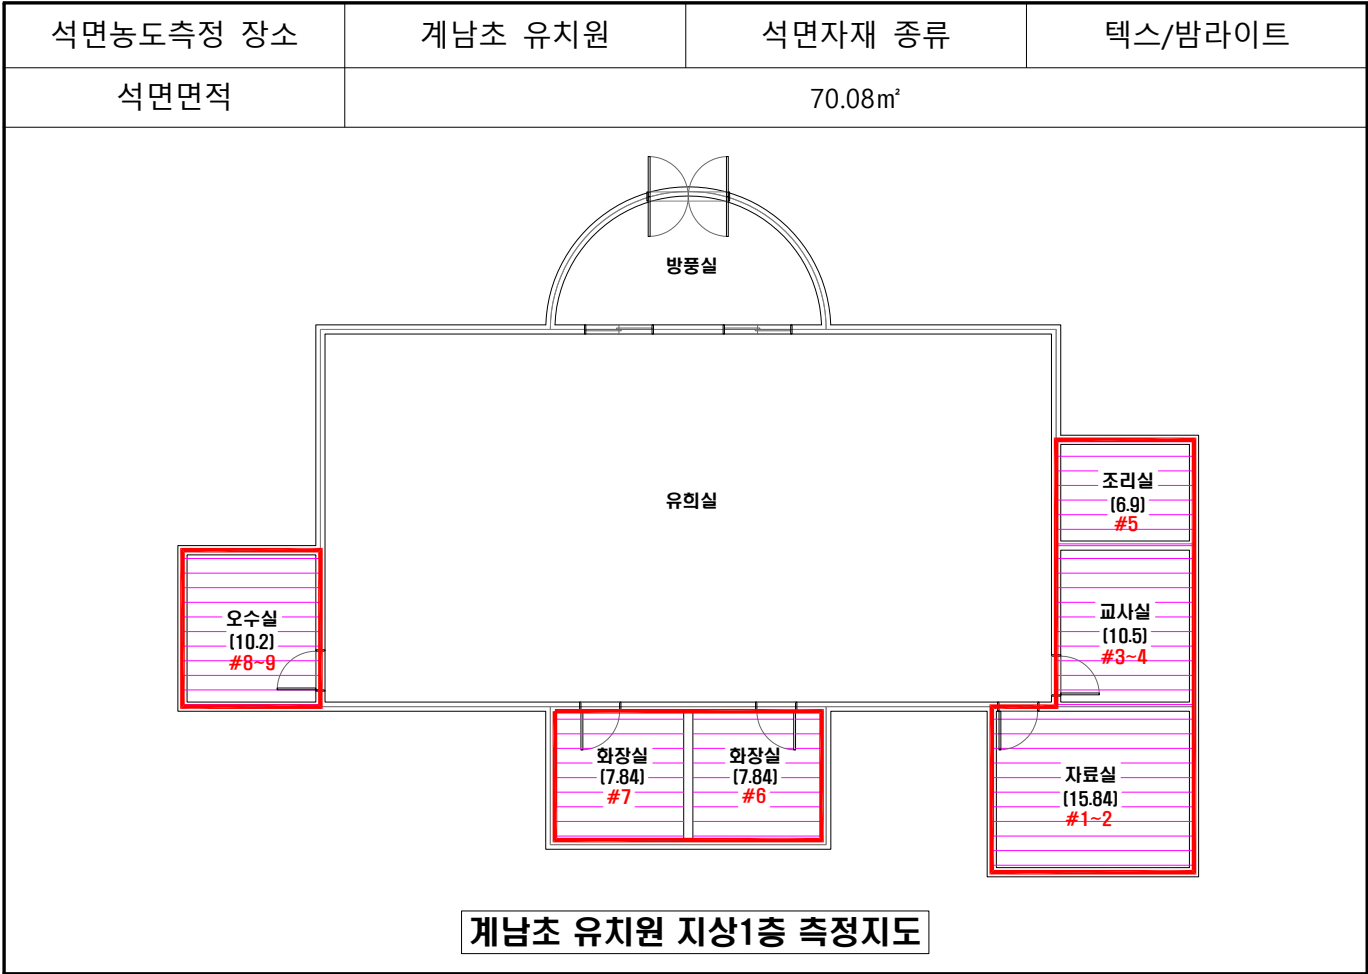
❖ 별첨 1. 측정 위치 도식도

"측정 위치도 (측정 장소) 별첨 후면 참조"

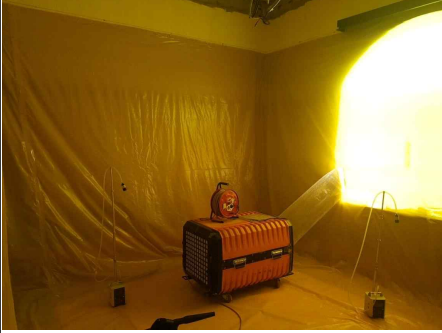
시 료 채 취 사 진					
시 료 번 호	#1~2	시 료 번 호	#3~4	시 료 번 호	#5
시료채취부위	1F 자료실	시료채취부위	1F 교사실	시료채취부위	1F 조리실
분 석 결 과	석면 0.01개/cm³ 미만	분 석 결 과	석면 0.01개/cm³ 미만	분 석 결 과	석면 0.01개/cm³ 미만

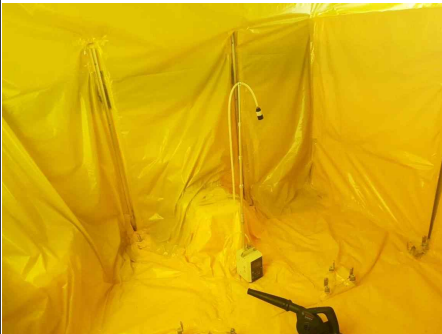
시 료 번 호	#6	시 료 번 호	#7	시 료 번 호	#8~9
시료채취부위	1F 화장실1	시료채취부위	1F 화장실2	시료채취부위	1F 오수실
분 석 결 과	석면 0.01개/cm³ 미만	분 석 결 과	석면 0.01개/cm³ 미만	분 석 결 과	석면 0.01개/cm³ 미만
