석면해체·제거 사업장의 석면 비산 측정 결과보고서

문 서 번 호 : 기현2021-214-PCM (1일차)

용역명(시료채취장소) : 김제 광활초 석면농도 및 비산측정용역

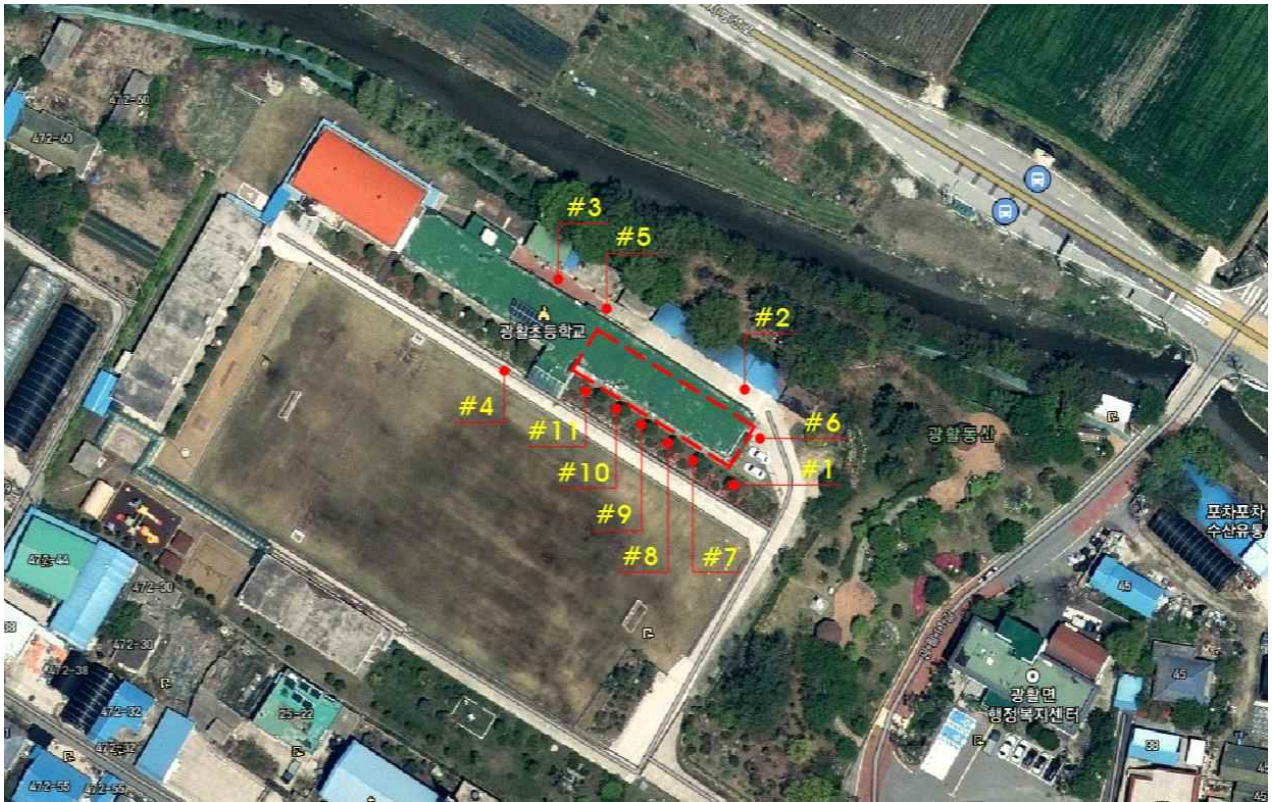
측정위치 전북 김제시 광활면 광활11길 37 광활초등학교 본관

#1 부지경계선	#2 부지경계선	#3 부지경계선	#4 부지경계선
#5 위생설비 입구	#6 폐기물 반출구	#7 음압기 공기 배출구	#8 음압기 공기 배출구
#9 음압기 공기 배출구	#10 음압기 공기 배출구	#11 음압기 공기 배출구

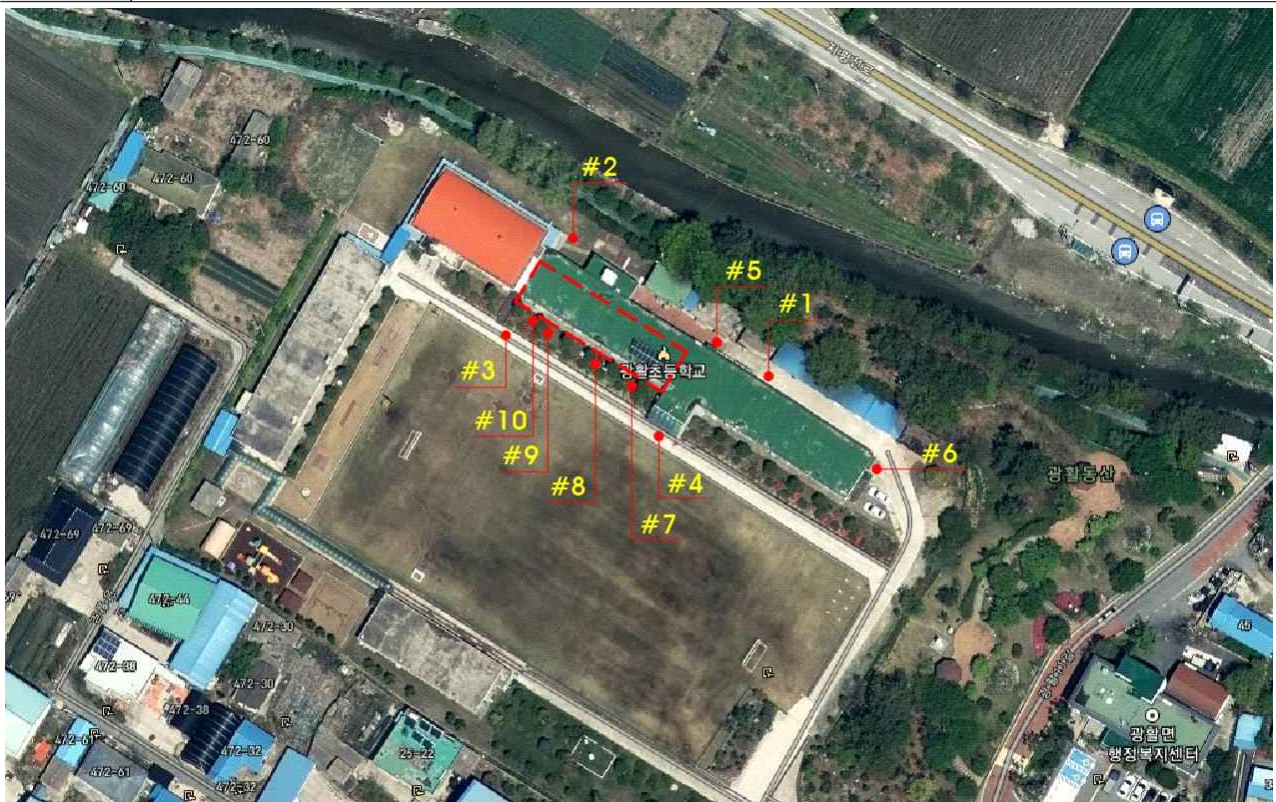
※ 첨부3-2. 측정 지점 위치 (도식도)

측정위치	전북 김제시 광활면 광활11길 37 광활초등학교 본관
------	-------------------------------

#1 부지경계선	#2 부지경계선	#3 부지경계선	#4 부지경계선
#5 위생설비 입구	#6 폐기물 반출구	#7 음압기 공기 배출구	#8 음압기 공기 배출구
#9 음압기 공기 배출구	#10 음압기 공기 배출구

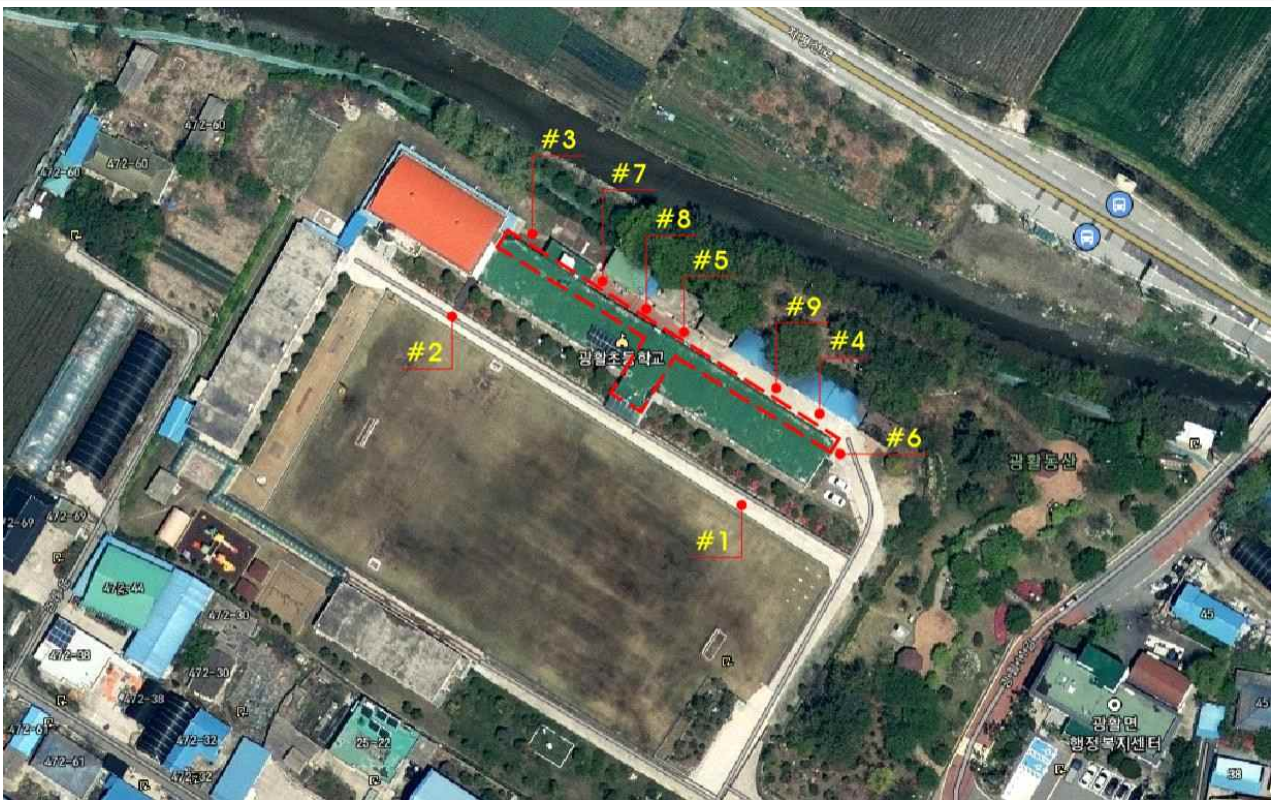
※ 첨부3-3. 측정 지점 위치 (도식도)

측정위치	전북 김제시 광활면 광활11길 37 광활초등학교 본관
------	-------------------------------

#1 부지경계선	#2 부지경계선	#3 부지경계선	#4 부지경계선
#5 위생설비 입구	#6 폐기물 반출구	#7 음압기 공기 배출구	#8 음압기 공기 배출구
#9 음압기 공기 배출구
