인상고등학교

주4 창고
주5 식당
주6 화장실

조사일자

2015. 1. 7

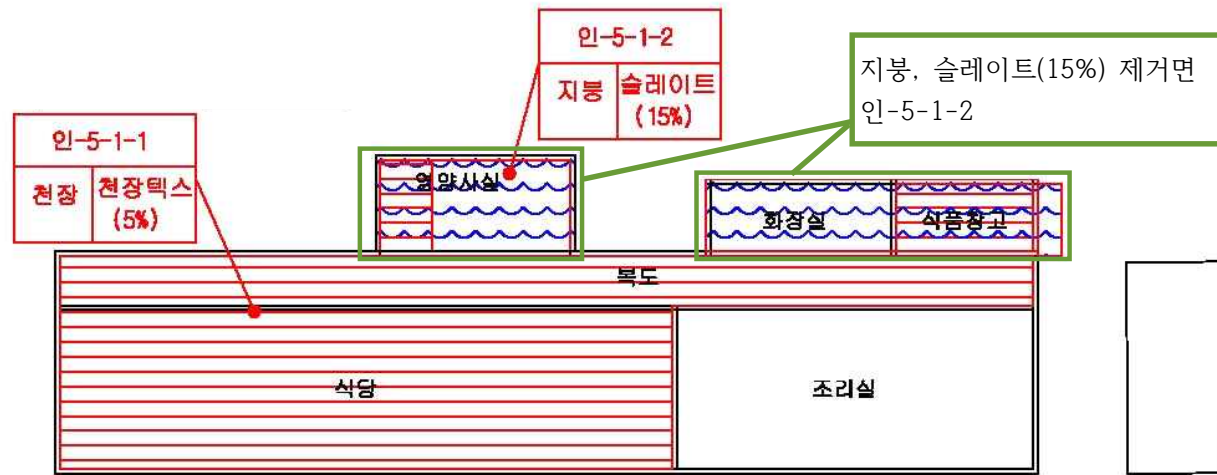
시료번호	채취장소	건축자재	동일물질구역	면적 (㎡)	석면종류	함유량	위해성 평가점수 등급		관리방안
인-5-1-1	천장	천장텍스	식당, 복도, 영양사실, 식품창고	245.00	백석면	5%	8점	낮음	<ul style="list-style-type: none"> 잠재적으로 손상가능성이 있으며, 인위적인 훼손시 석면노출 위험성 증대 전기공사, 배관공사 등 건축물 유지보수 공사 시 석면함유 설비(자재)가 비산되지 않도록 작업수행 석면함유 건축자재 또는 설비에 대한 지속적인 유지관리 석면함유 건축자재를 인위적으로 손상시키지 되지 않도록 관리 석면함유 건축자재 또는 설비가 손상되었을 경우 즉시 보수 및 비산방지 조치 석면 함유 건축자재 또는 설비의 취급 및 사용으로 분진이 발생될 경우 호흡보호구 착용
인-5-1-2	천장	슬레이트	영양사실, 식품창고 슬레이트 제거 (72.40)	72.40	백석면	15%	8점	낮음
