# 인상고등학교 석면지도

2015. 2

와이에스산업

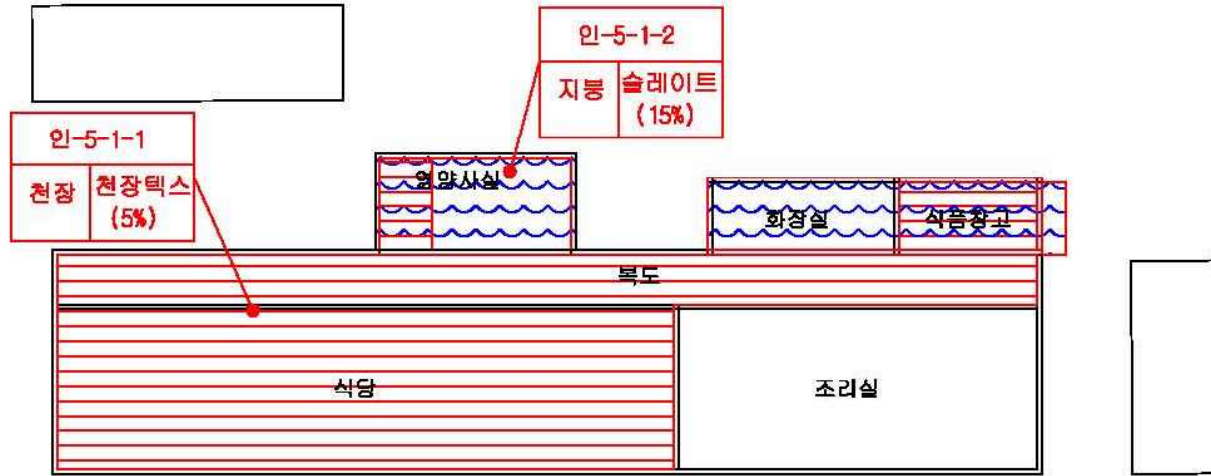
주4 창고  
주5 식당  
주6 화장실

시료번호	채취장소	건축자재	동일물질구역	면적 (㎡)	석면종류	함유량	위해성 평가점수 등급		관리방안
인-5-1-1	천장	천장텍스	식당, 복도, 염양사실, 식품창고	245.00	백석면	5%	8점	낮음	<ul style="list-style-type: none"> <li>● 잠재적으로 손상가능성이 있으며, 인위적인 훼손시 석면노출 위험성 증대</li> <li>● 전기공사, 배관공사 등 건축물 유지보수 공사 시 석면함유 설비(자재)가 비산되지 않도록 작업수행</li> <li>● 석면함유 건축자재 또는 설비에 대한 지속적인 유지관리</li> </ul>
인-5-1-2	천장	슬레이트	염양사실, 식품창고	72.40	백석면	15%	8점	낮음	<ul style="list-style-type: none"> <li>● 석면함유 건축자재를 인위적으로 손상시키지 되지 않도록 관리</li> <li>● 석면함유 건축자재 또는 설비가 손상되었을 경우 즉시 보수 및 비산방지 조치</li> <li>● 석면 함유 건축자재 또는 설비의 취급 및 사용으로 분진이 발생될 경우 호흡보호구 착용</li> </ul>
