석면농도측정 결과보고서

현장명: 성당중외2교(이리북초,미륵초)
석면해체제거 및 기타공사

분 석 결 과

공기 중 석면 농도 분석

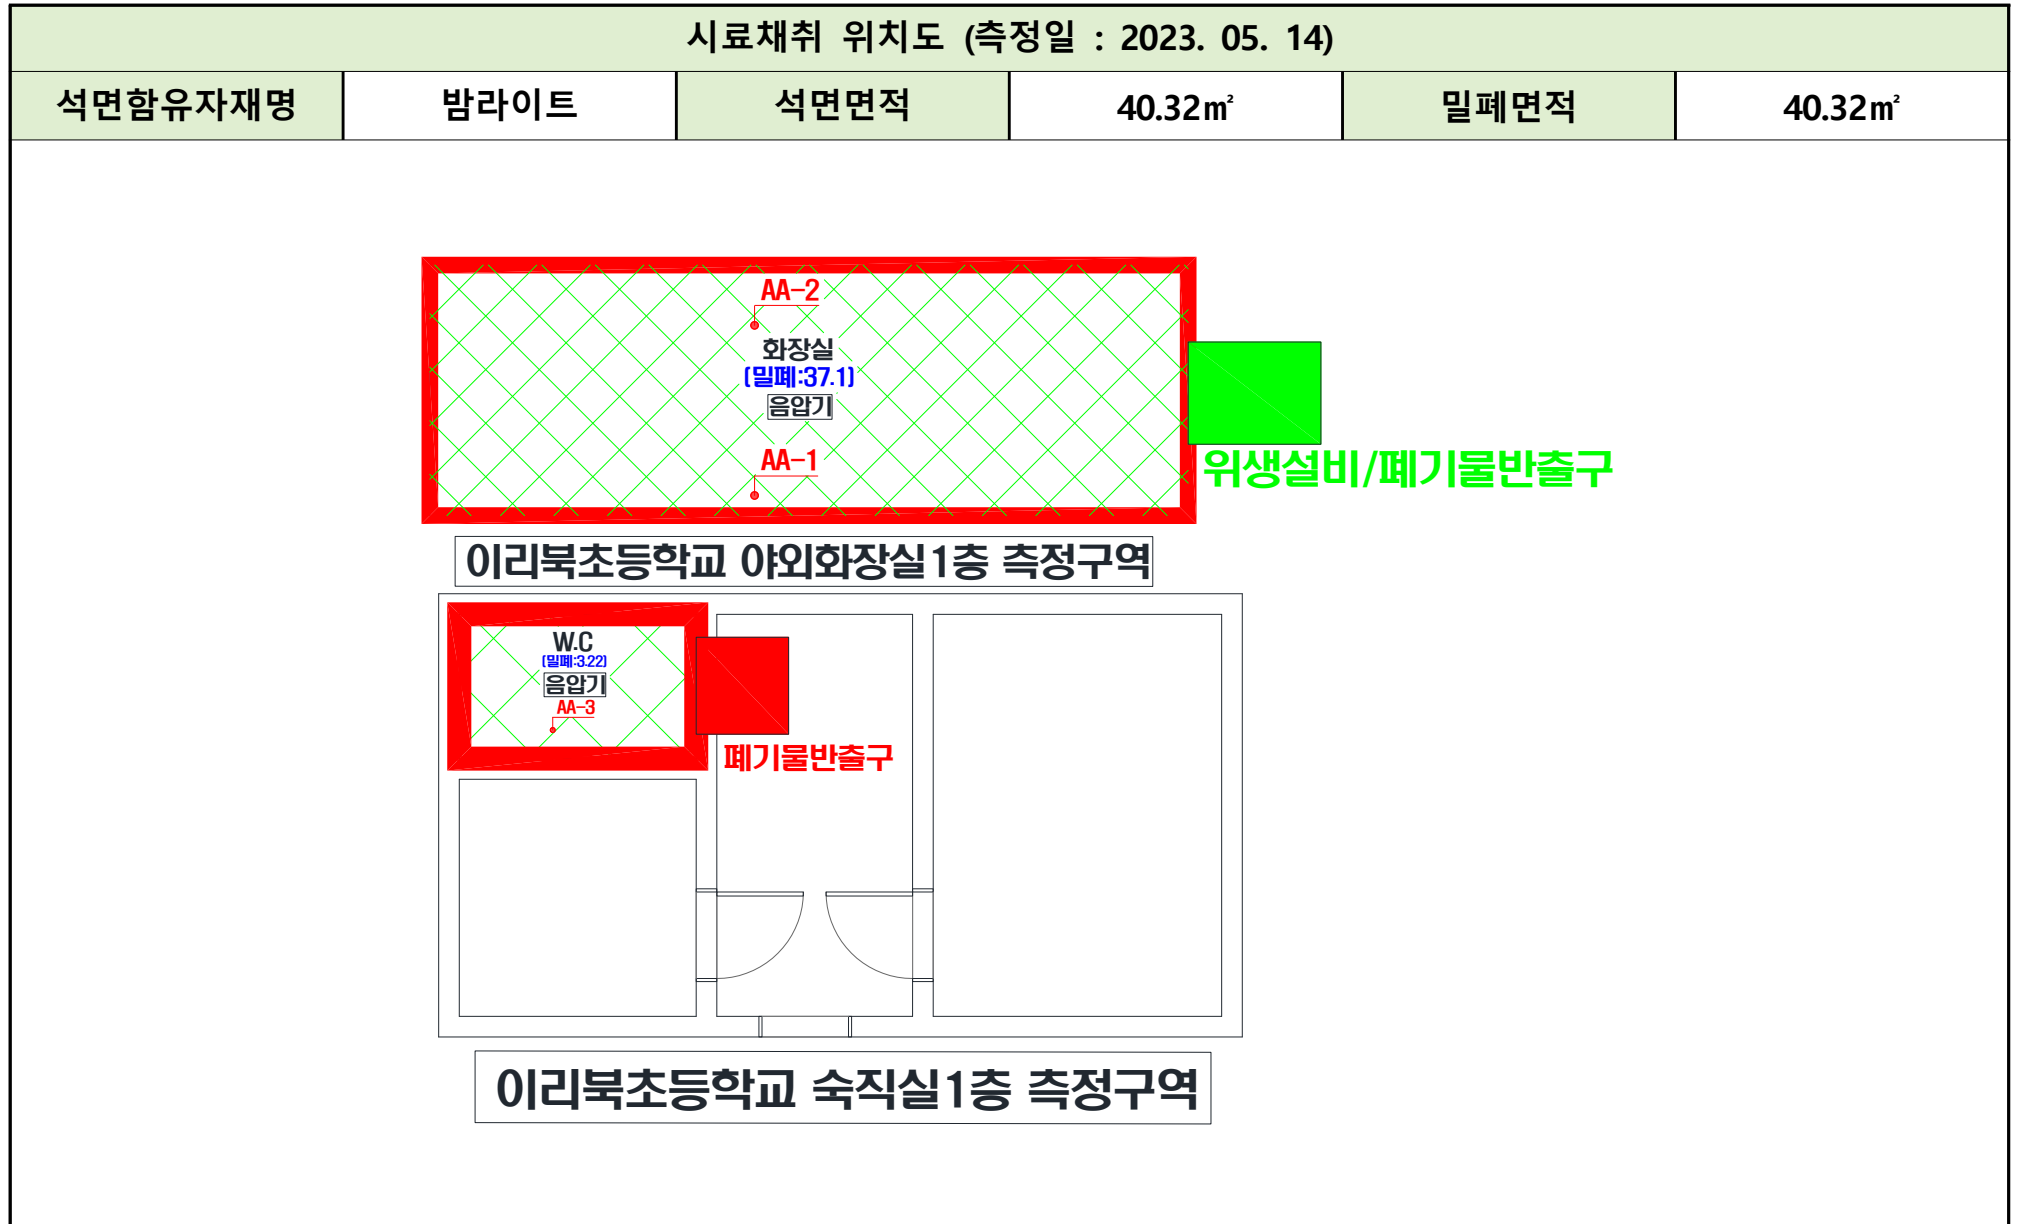
■ 공기 중 시료채취 위치도

NO	시료명	측정위치	측정시간(분)	유량(L/min)	측정농도(개/cm³)	초과여부
1	-	공시료	-	-	-	검출한계미만
2	-	공시료	-	-	-	검출한계미만
3	AA - 1	야외화장실 1F 화장실	100분	10.5(L/min)	0.0037	기준치미만
4	AA - 2	야외화장실 1F 화장실	100분	10.5(L/min)	0.0056	기준치미만
5	AA - 3	숙직실 1F 화장실	100분	10.5(L/min)	0.0023	기준치미만

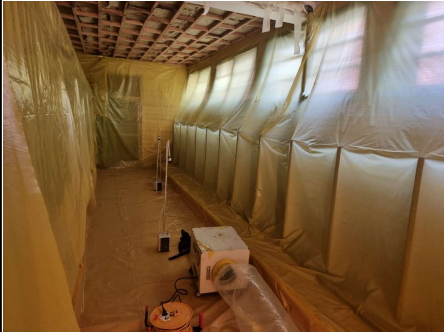
시 료 채 취 사 진				
시 료 번 호	AA-1~2	시 료 번 호	AA-3	
시료채취부위	야외화장실 1F 화장실	시료채취부위	숙직실 1F 화장실	
분 석 결 과	석면 0.01개/cm³ 미만	분 석 결 과	석면 0.01개/cm³ 미만
