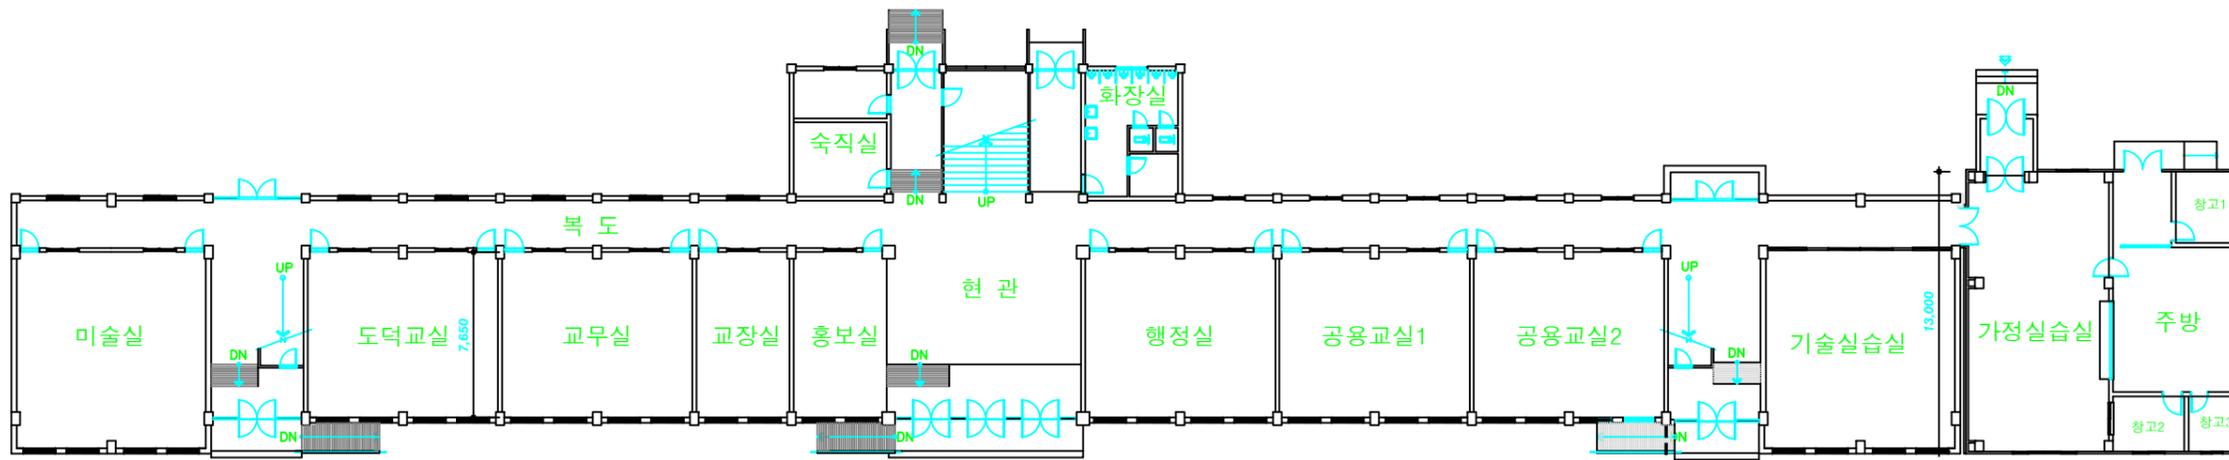
시료번호	시료채취 장소	건축자재	동일구역	산출내역	면적(m ²)	석면종류	함유율(%)	위해성 평가점수	현장주소 (기관명)
HA05	교무실 천장	텍스	교장실, 홍보실 천장	산출내역참조					전북 완주군 화산면 화산로 874 화산중학교(본관동)
HA06	공용교실2 천장	텍스	가정실습실, 창고1, 창고2, 창고3 천장	산출내역참조					도면번호 14-02-14-01
									조사일자 2014. 02. 14
									조사기관 석면스토리(주)

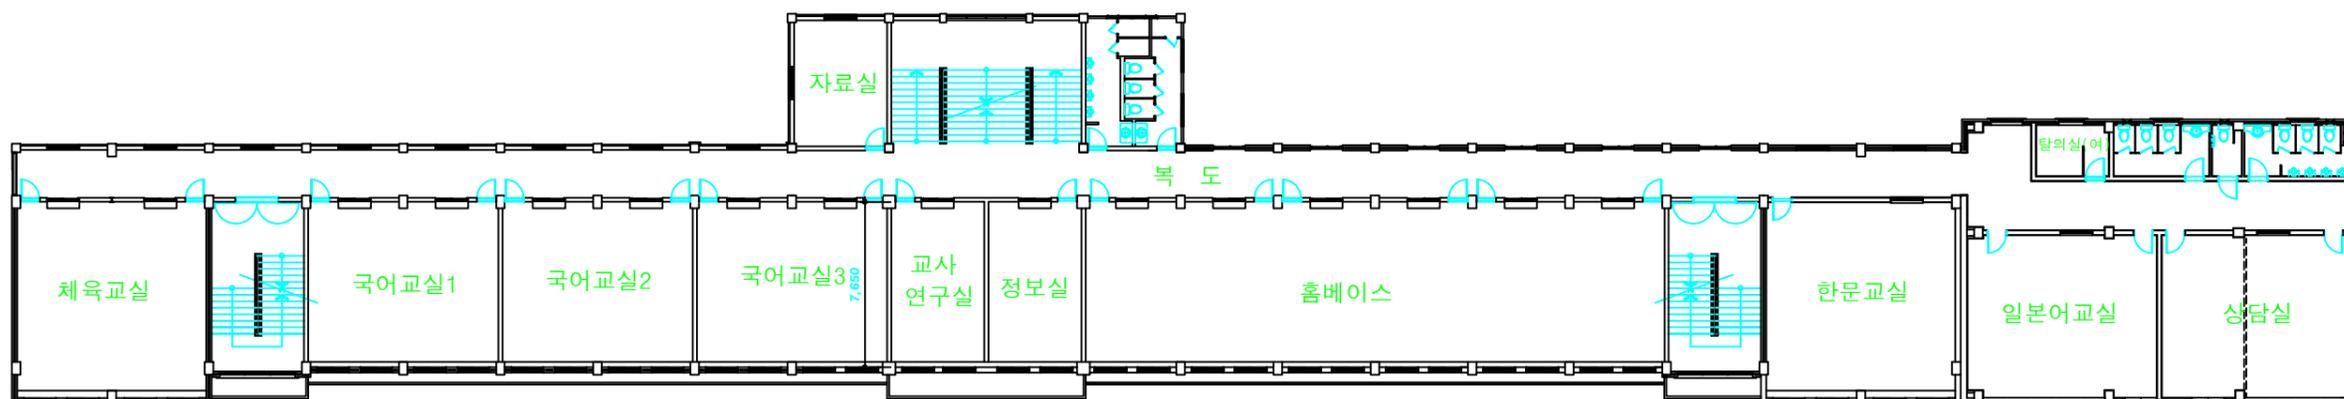
시료번호	시료채취 장소	건축자재	동일구역	산출내역	면적(m ²)	석면종류	함유율(%)	위해성 평가점수	현장주소 (기관명)
HA09	교사연구실 천장	텍스	정보실 천장	산출내역참조					전북 완주군 화산면 화산로 874 화산중학교(본관동)
									도면번호 14-02-14-02
									조사일자 2014. 02. 14
									조사기관 석면스토리(주)

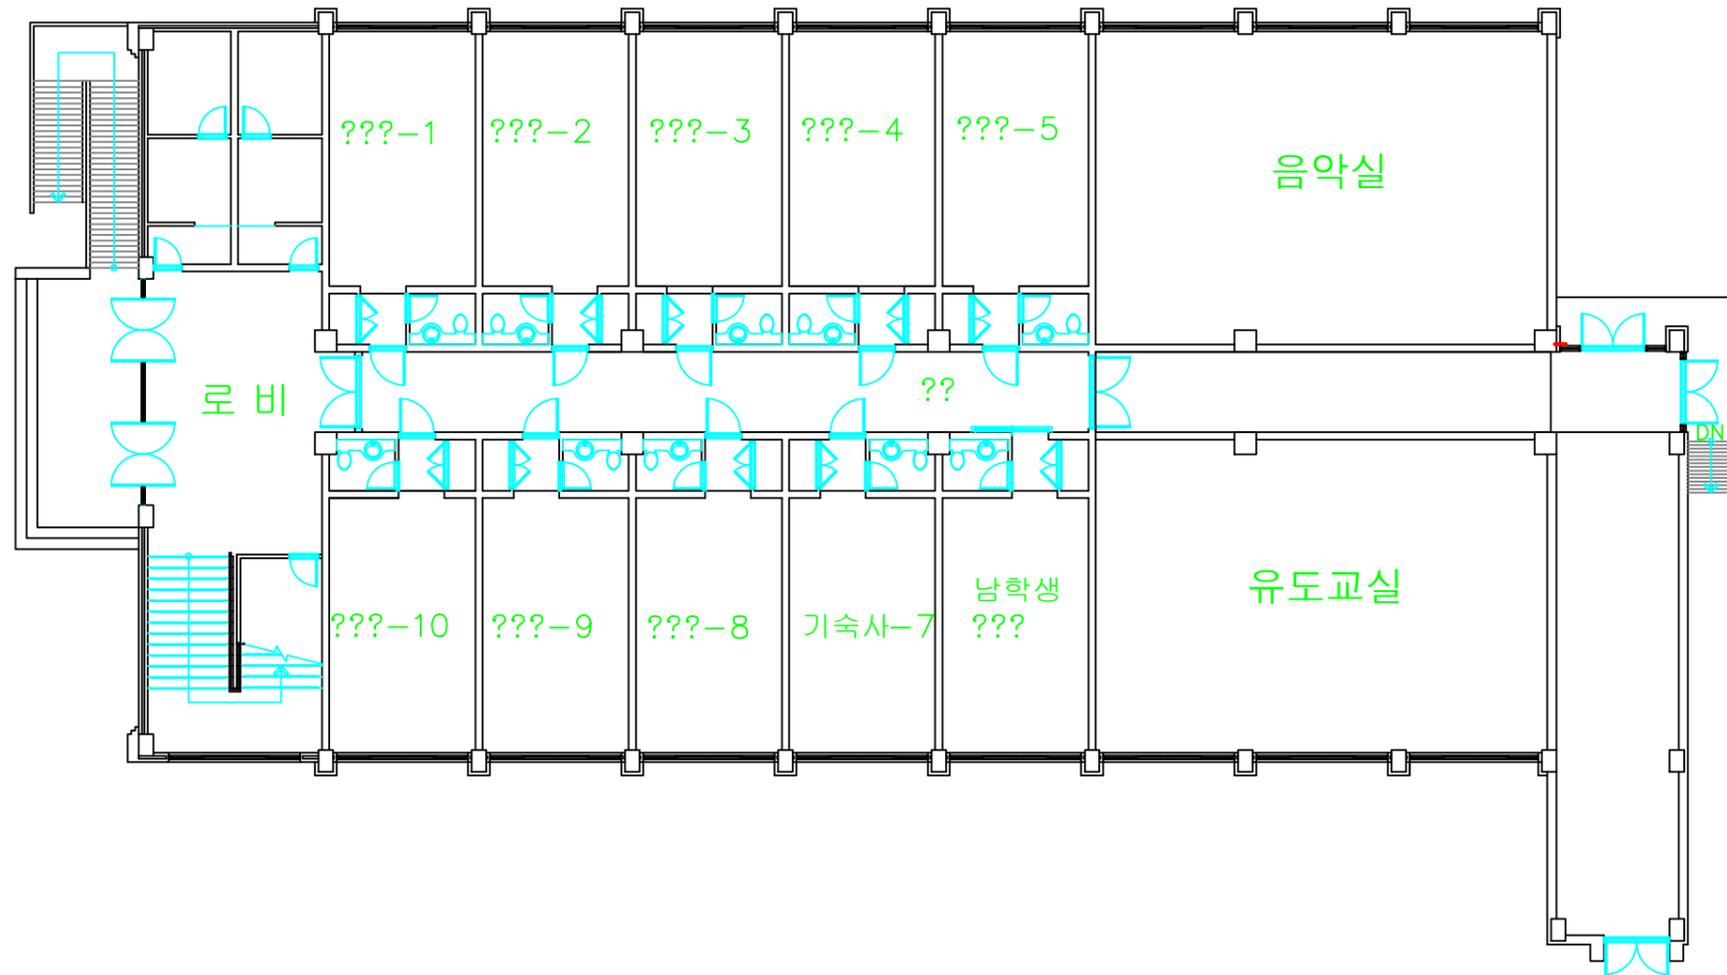
시료번호	시료채취 장소	건축자재	동일구역	산출내역	면적(m ²)	석면종류	함유율(%)	위해성 평가점수	현장주소 (기관명)
HA01	유도관 천장	텍스	복도, 음악실 천장	산출내역참조					전북 완주군 화산면 화산로 874 화산중학교(체육관동)
									도면번호 14-02-14-01
									조사일자 2014. 02. 14
									조사기관 석면스토리(주)
