고창매산초등학교

석면해체제거 석면농도 측정 결과보고서

2021. 07.

석면농도측정 결과보고서

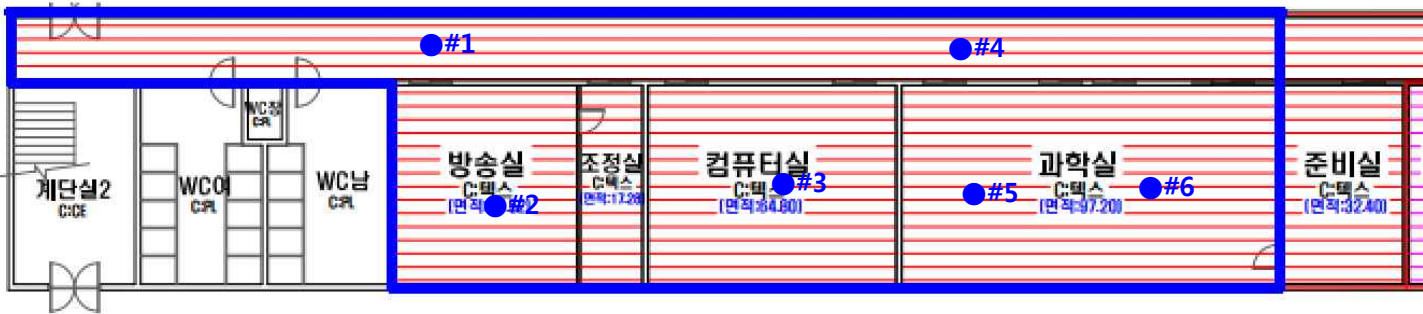
❖ 별첨-2 [측정위치도(측정장소) 07/24]

측 정 결 과 서 (07/24)

측정위치	측정시간(Min)	유량(L/min)	측정농도(개/cm³)	초과여부
#1	100	10	0.003	기준치미만
#2	100	10	0.003	기준치미만
#3	100	10	0.004	기준치미만
#4	100	10	0.005	기준치미만
#5	100	10	0.005	기준치미만
#6	100	10	0.004	기준치미만

돌솜석면연구소 Dolsom Asbestos Research Institute
고창군 대산면 매산초등길 22 본관동			
범	자 재 종 류

텍스트(T)	
레	면 적	333.8㎡

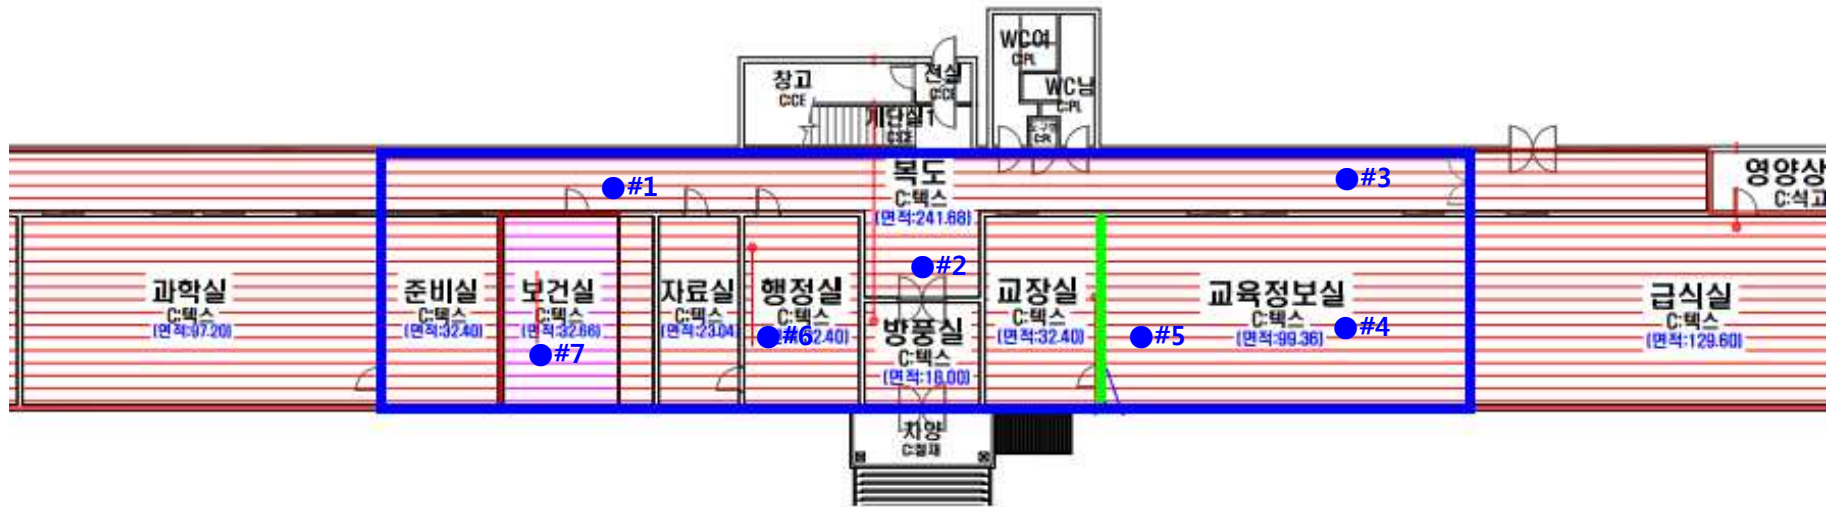
❖ 별첨-2 [측정위치도(측정장소) 07/25]

측 정 결 과 서 (07/25)

측정위치	측정시간(Min)	유량(L/min)	측정농도(개/cm³)	초과여부
#1	100	10	0.003	기준치미만
#2	100	10	0.004	기준치미만
#3	100	10	0.003	기준치미만
#4	100	10	0.005	기준치미만
#5	100	10	0.005	기준치미만
#6	100	10	0.004	기준치미만
#7	100	10	0.004	기준치미만

밤라이트(CRC)
	면 적	382.94m ²	32.62m ²
