석 면 지도

현장명 : 남성중학교 석면시료분석용역[재검증]
[후관]

[주]하늘석면기술연구원

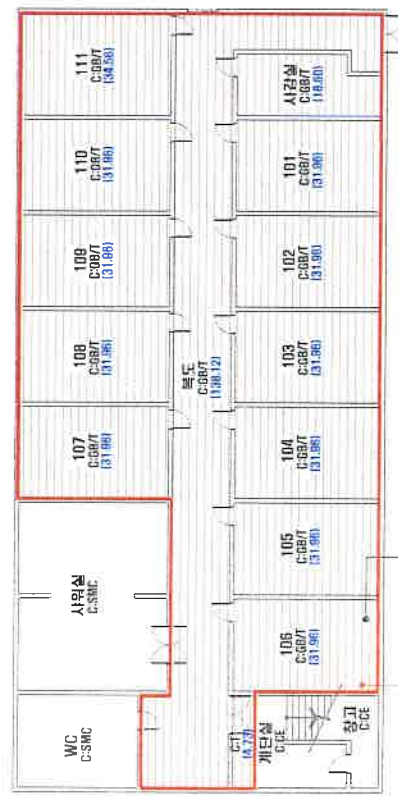
후원-1

2022년도 석면재검증 결과
전장 텍스 석면 확인 : 총 515.61m²
(석면면적 89.46m² 감소)
※ 리모델링공사로 석면면적 감소

2014년도 기존 석면조사보고서:
천장 텍스 605.07m²
