## 석면해체·제거 사업장의 석면비산 측정 결과보고서

현장명 : 진경여자고등학교 특별교실동 석면해체제거공사

## 석면농도측정 결과표

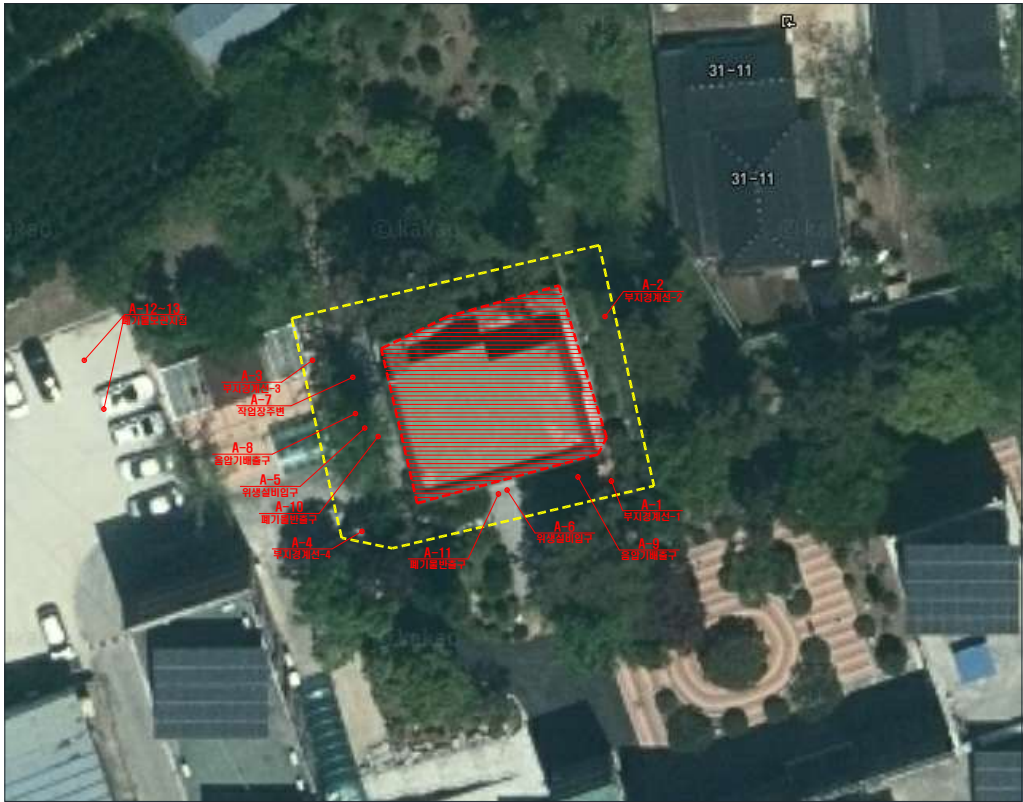
측정위치도
진경여자 고등학교

분석번호	측정날짜	측정지점	측정결과(개/cm³)		측정유량(L/min)	초과여부
20190717	2019.08.31	부지경계선	A-1	-	2400(L/min)	검출한계미만
			A-2	-		
			A-3	-		
			A-4	-		
		위생설비입구	A-5	0.0055	400(L/min)	기준치 미만
			A-6	0.0061	400(L/min)	기준치 미만
		작업장주변	A-7	0.0049	1200(L/min)	기준치 미만
		음압기배출구	A-8	0.0055	400(L/min)	기준치 미만
			A-9	0.0061	400(L/min)	기준치 미만
		폐기물반출구	A-10	0.0074	400(L/min)	기준치 미만
			A-11	0.0061	400(L/min)	기준치 미만
		폐기물보관지점	A-12	-	400(L/min)	검출한계미만
			A-13	-	400(L/min)

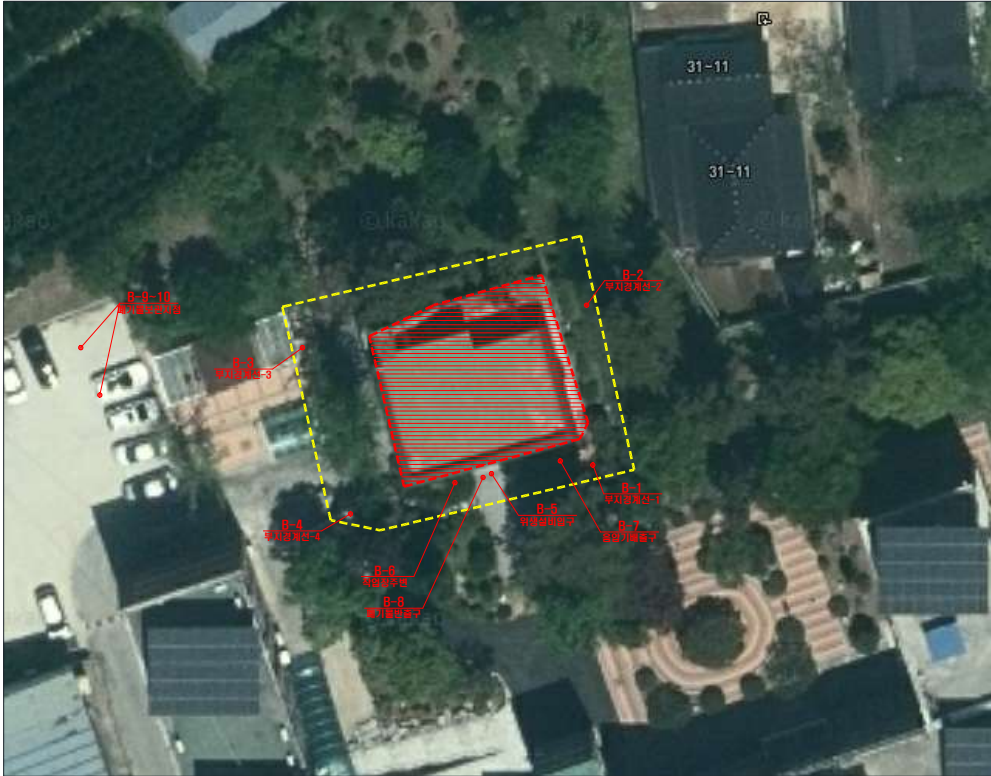
측정위치도
진경여자 고등학교

분석번호	측정날짜	측정지점	측정결과(개/cm³)		측정유량(L/min)	초과여부
20190723	2019.09.01	부지경계선	B-1	-	2400(L/min)	검출한계미만
			B-2	-		
			B-3	-		
			B-4	-		
		위생설비입구	B-5	0.0061	400(L/min)	기준치 미만
		작업장주변	B-6	0.0039	1200(L/min)	기준치 미만
		음압기배출구	B-7	0.0061	400(L/min)	기준치 미만
		폐기물반출구	B-10	0.0055	400(L/min)	기준치 미만
		폐기물보관지점	B-11	-	400(L/min)	검출한계미만
			B-12	-	400(L/min)
