대성초등학교 본관동 지상 1층 평면도

대성초등학교 본관동 지상 3층 평면도

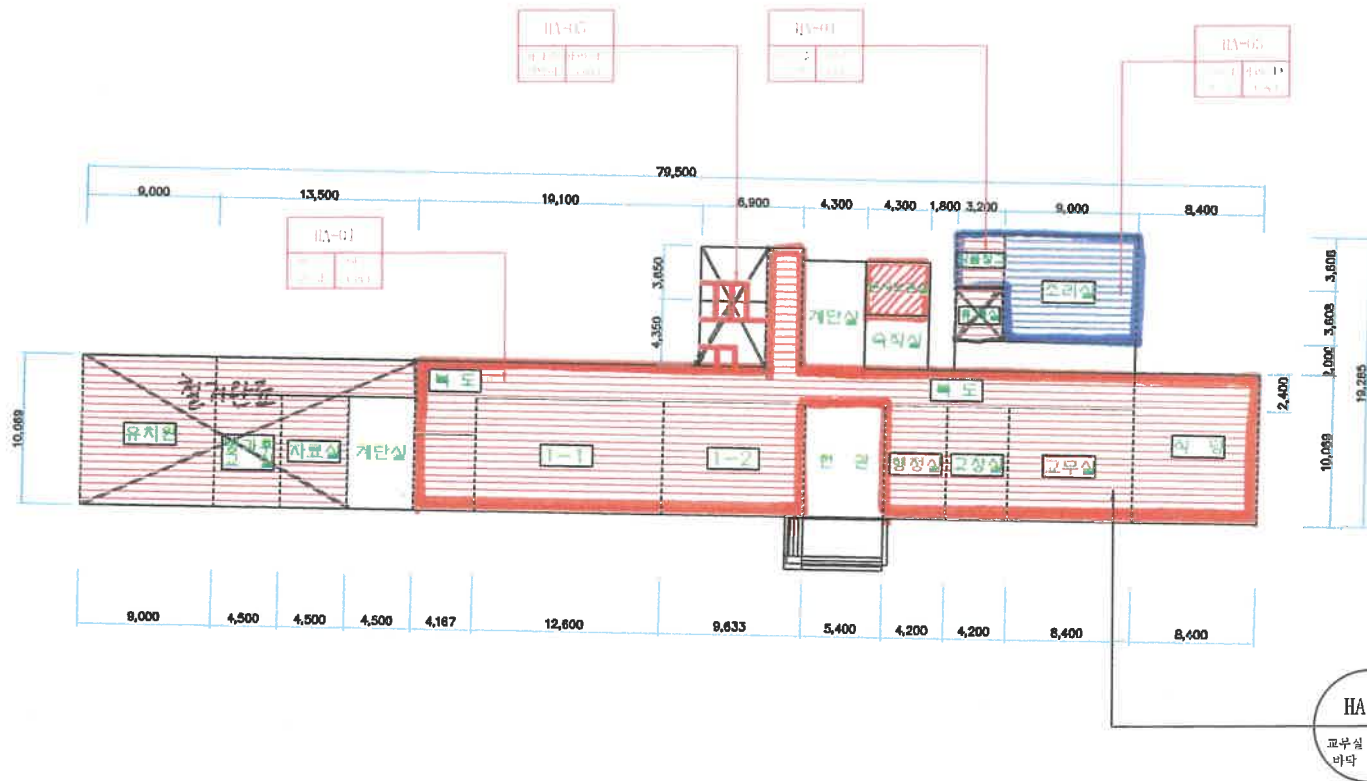
시료번호	시료채취 장소	건축자재	동일구역	면적(m ²)	석면종류	함유율(%)	위해성 평가점수	기관명	대성초등학교
HA-01	복도 천장	텍 스	유치원, 방과후교실, 자료실, 1-1, 1-2, 행정실, 교장실, 교무실, 식당	744.76	백석면	4%		도면번호	WL-14-0522-A
HA-03	조리실 천장	밤라이트	-	66.94	백석면	9%		조사일자	2014. 5. 22.
HA-04	식품창고 천장	텍 스	휴게실	23.09	백석면	4%		조사기관	유한회사 올림환경기술원
HA-05	화장실 칸막이	밤라이트	-	34.44	백석면	9%

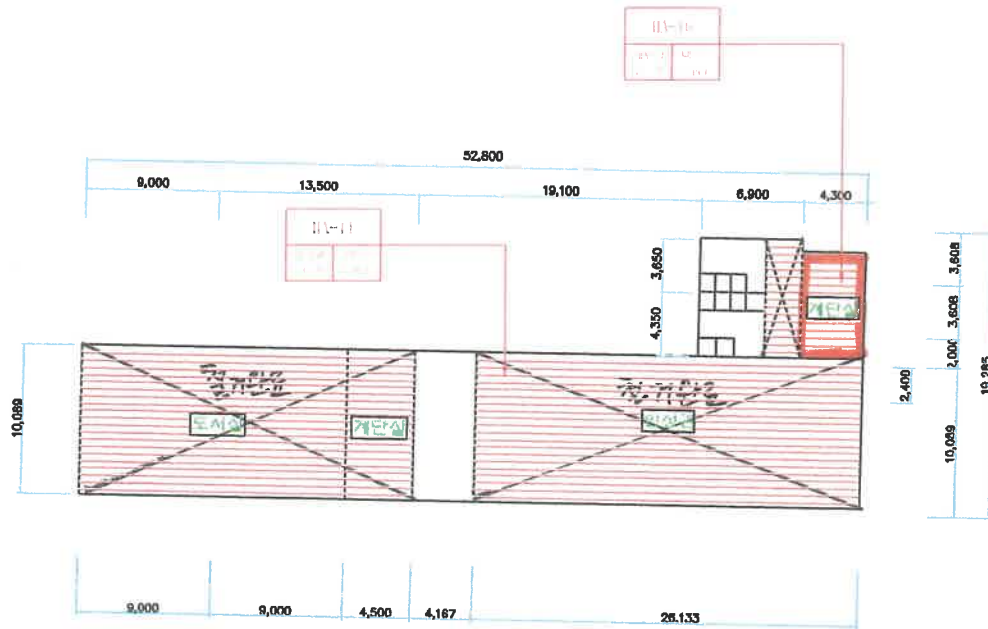
시료번호	시료채취 장소	건축자재	동일구역	면적(m ²)	석면종류	함유율(%)	위해성 평가점수	기관명	대성초등학교
HA-10	계단실 천장	텍스	-	76.27	백석면	4%		도면번호	WL-14-0522-C
HA-11	인성관 천장	텍스	도서실, 복도	463.57	백석면	4%		조사일자	2014. 5. 22.
								조사기관	유한회사 올림환경기술원
