석면해체·제거 사업장의 석면비산 측정 결과보고서

종정초 본관 석면해체 제거공사

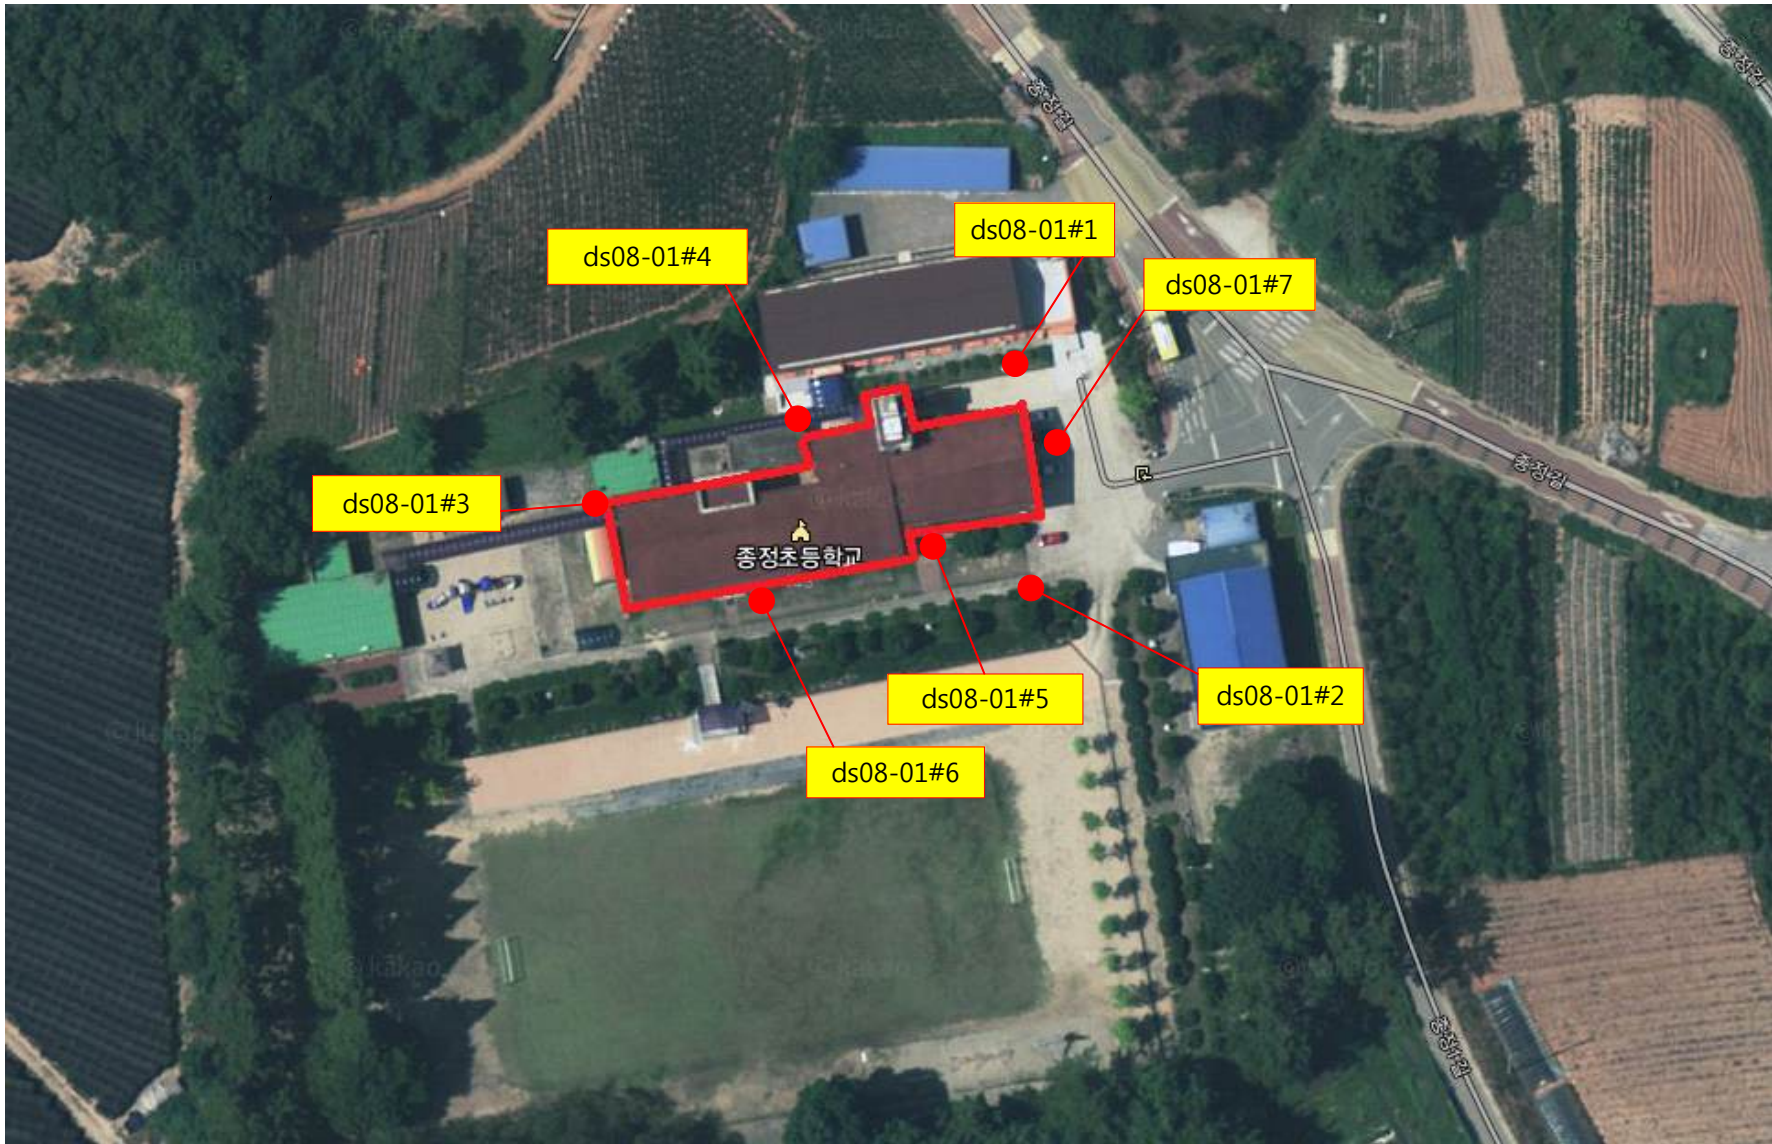
[별 첨1: 도식도]

측정 지점 위치(도식도)

ds08-01#1 부지경계선①	ds08-01#2 부지경계선②	ds08-01#3 부지경계선③	ds08-01#4 부지경계선④	ds08-01#5 위생설비입구	ds08-01#6 음압기공기반출구	ds08-01#7 폐기물반출구
